PROCÈS-VERBAL DE  
DESCRIPTIF ET DE  
DE MESURAGE

DEMANDEUR : LE CREDIT FONCIER DE FRANCE  
CONTRE : INDIVISION DAVENNE  
NOS REF : 150080

Une maison élevée de deux étages sur rez-de-chaussée sis 16 Rue Espanet, Quartier Pont du Las TOULON, cadastrée Section CX N° 284.

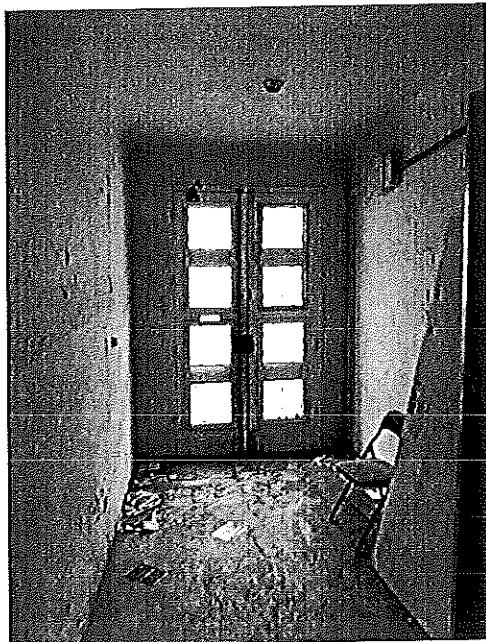
L'accès s'effectue par une double porte en bois vitrée avec grilles en fer forgé, de facture semi-récente, enduite d'une peinture de couleur blanche, en mauvais état et salie et équipée d'une serrure centrale de sécurité.

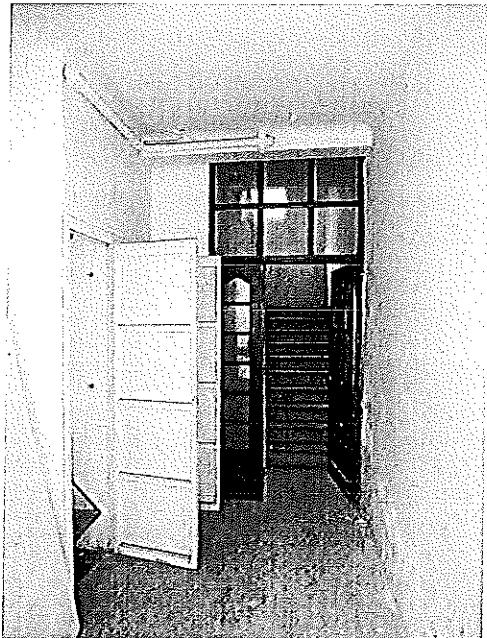
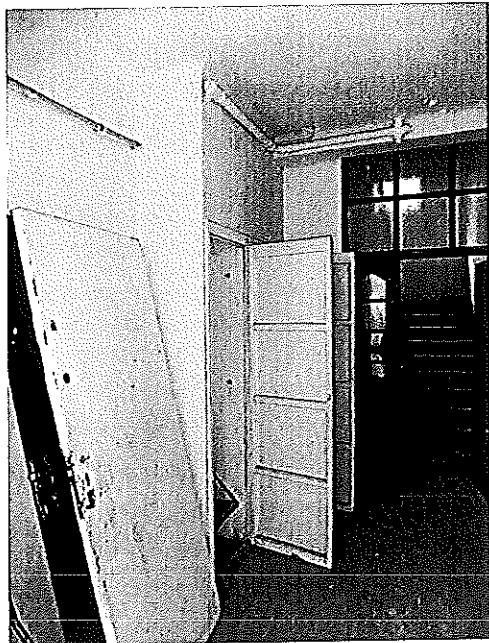
## **HALL D'ENTRÉE :**

Le sol est recouvert de dalles de linoléum de facture semi-récente en très mauvais état et sales.

Les murs sont enduits d'une peinture de couleur blanche en mauvais état, fissurée, craquelée sur la quasi-totalité et salie.

Le plafond est enduit d'une peinture de couleur blanche en état d'usage moyen et dégradée par des écailles de peinture.

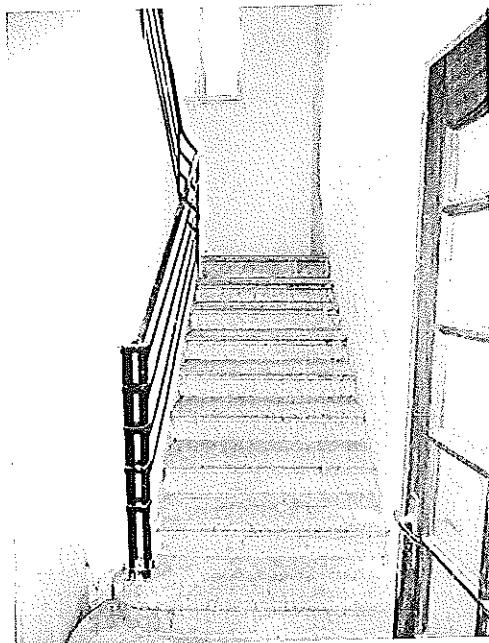
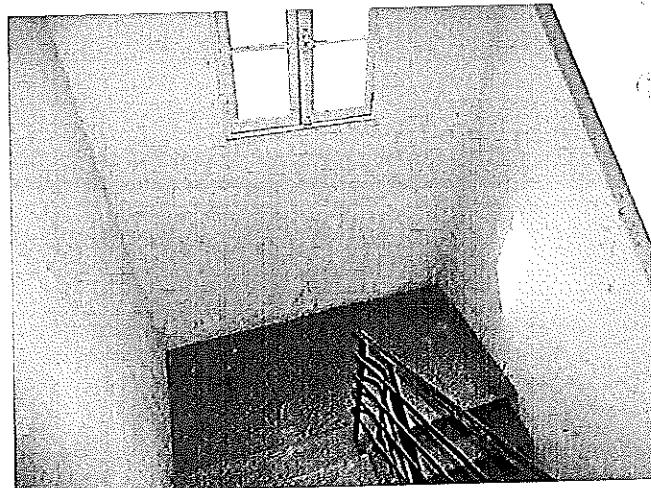
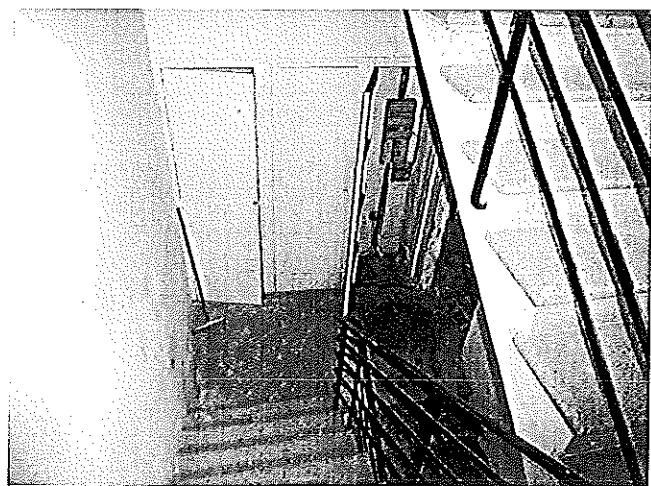
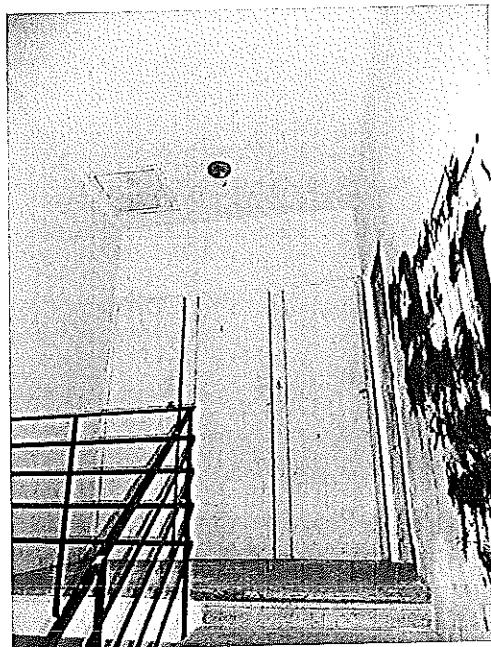
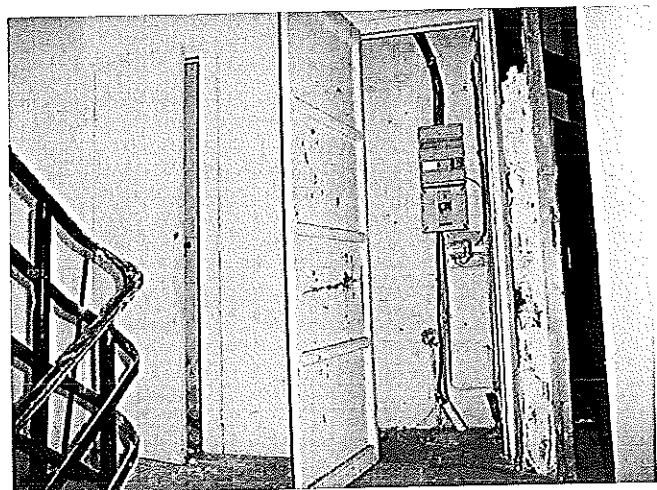
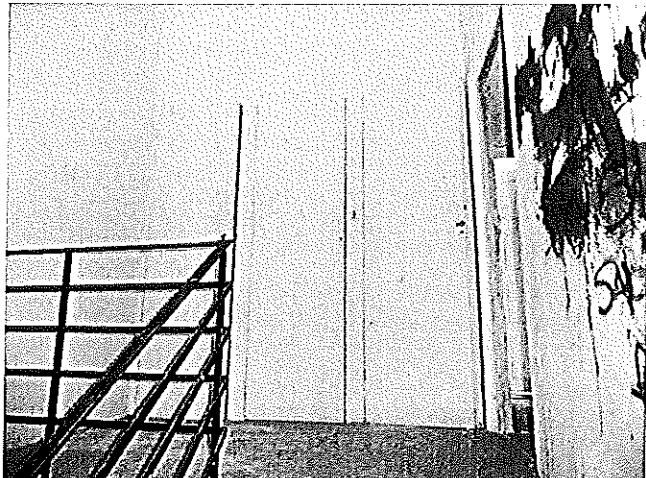
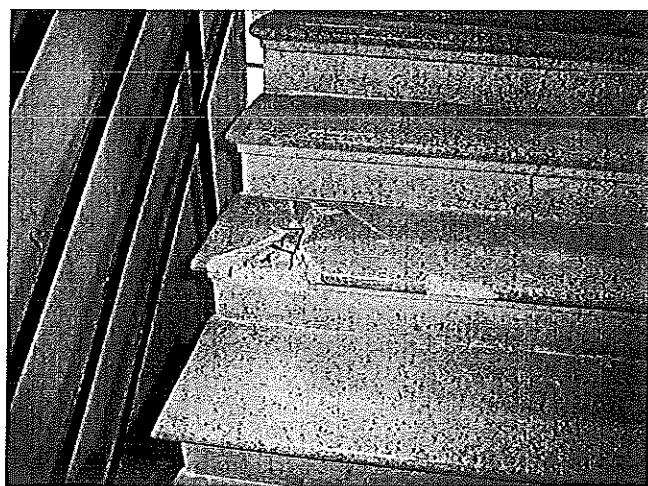
L'accès aux étages s'effectue par un escalier en granito, de facture semi-récente, en état d'usage moyen, sali sur la quasi-totalité.

La montée d'escalier est sécurisée par une rambarde métallique enduite d'une peinture de couleur noire en mauvais état.

Les murs en périphérie de la montée d'escalier sont enduits d'une peinture de couleur blanche, de facture récente, en mauvais état, salie, défraîchie, fissurée et craquelée sur la quasi-totalité et recouverts partiellement d'inscriptions.

Les plafonds et les sous-faces des escaliers sont enduits d'une peinture de couleur blanche en bon état, à l'exception de fissures et écailles de peinture partielles.

Une marche est dégradée entre le premier palier et le palier à mi-parcours.

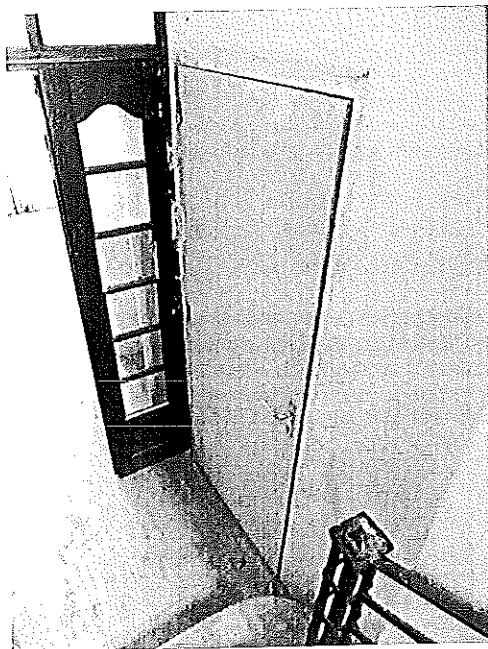
L'accès s'effectue par une porte pleine de facture récente, en mauvais état, dégradée à la périphérie de la serrure.  
La périphérie du cadre est recouverte de traces grossières de plâtre.

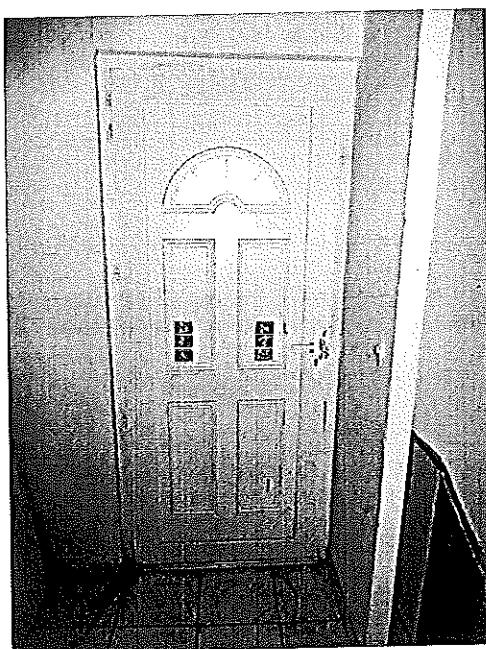
L'accès à partir de la rue s'effectue par une porte en P.V.C moulurée, de facture récente de couleur blanche en mauvais état et salie sur la quasi-totalité.

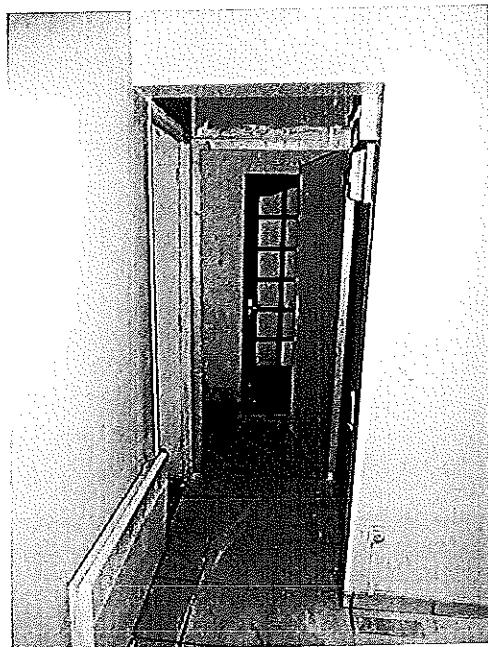
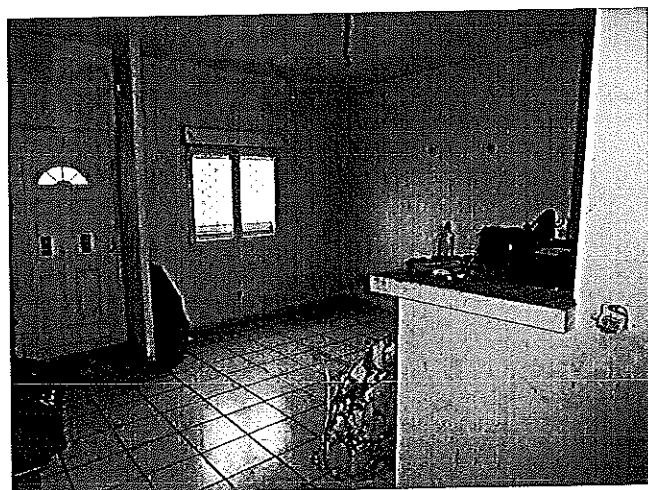
### **PIECE PRINCIPALE AVEC COIN CUISINE :**

Les murs sont recouverts d'une peinture de couleur crème partielle, en mauvais état, salie et défraîchie sur la quasi-totalité.

Le plafond est recouvert d'une peinture de couleur blanche partielle en mauvais état et salie sur la quasi-totalité.

Le plafond, à la jonction avec le mur de façade, est dégradé par d'importantes auréoles jaunâtres et brunâtres caractéristiques d'infiltrations.

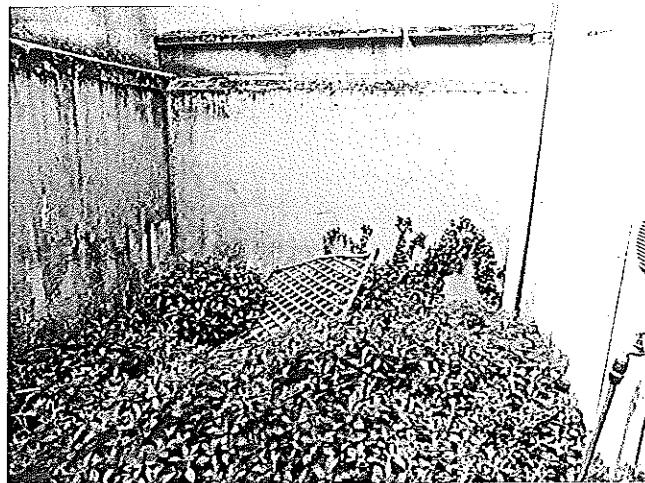
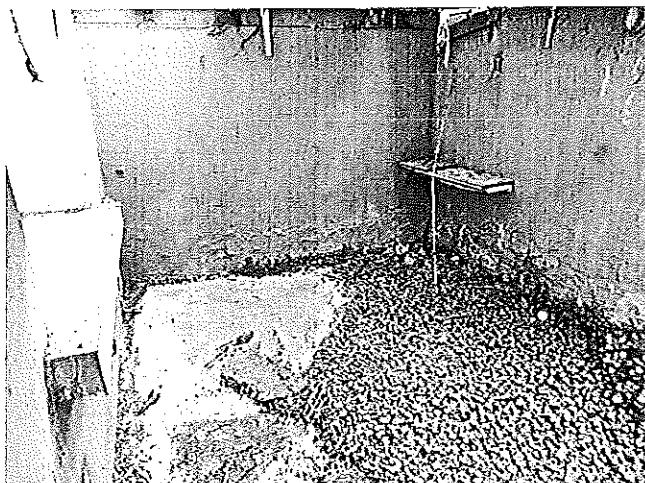
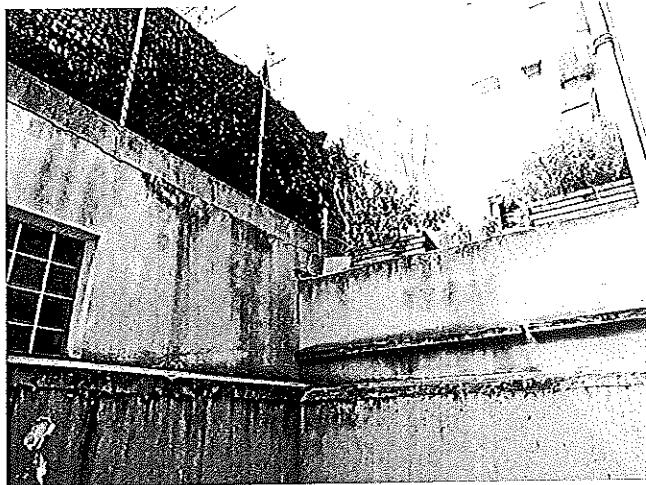
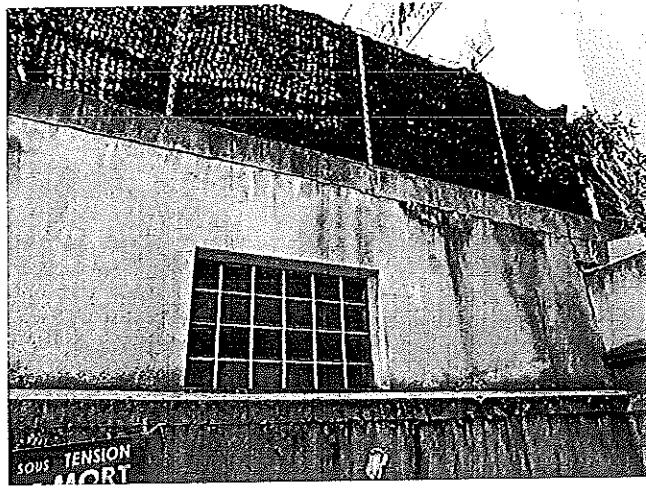
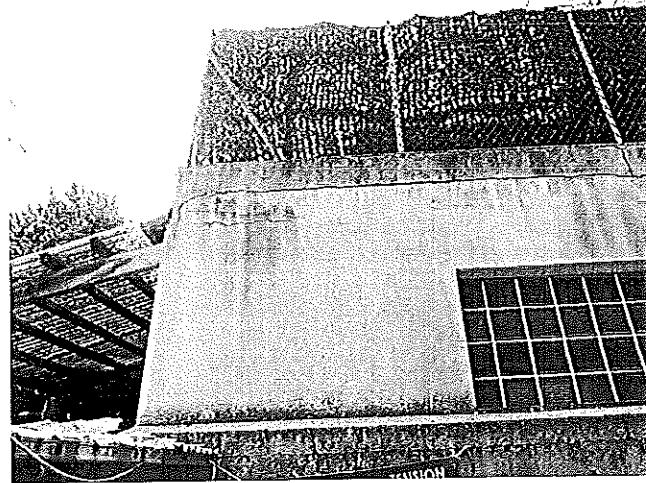
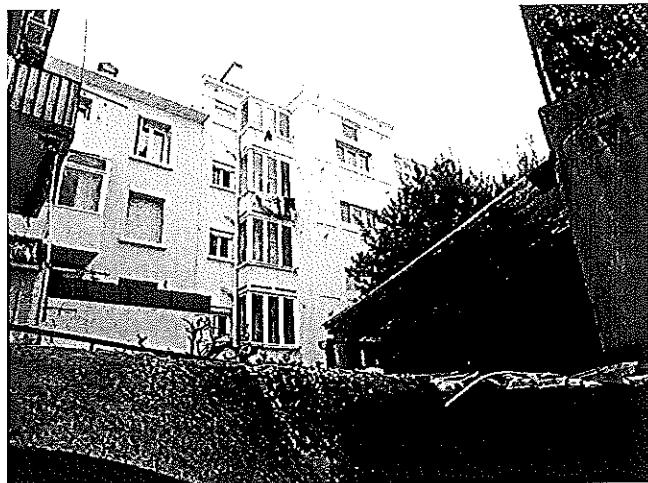
### **COURETTE :**

Le sol de la courrette est recouvert d'un béton à l'état brut et partiellement envahi de végétaux et de débris divers.

La partie gauche est partiellement couverte par une structure métallique en très mauvais état.

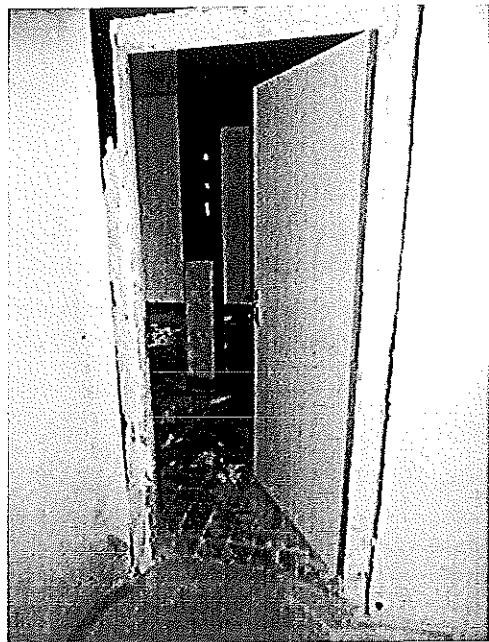
L'accès à l'appartement s'effectue par une porte pleine de facture récente à l'état brut, en mauvais état.  
Le cadre en périphérie est recouvert de traces grossières de plâtre.

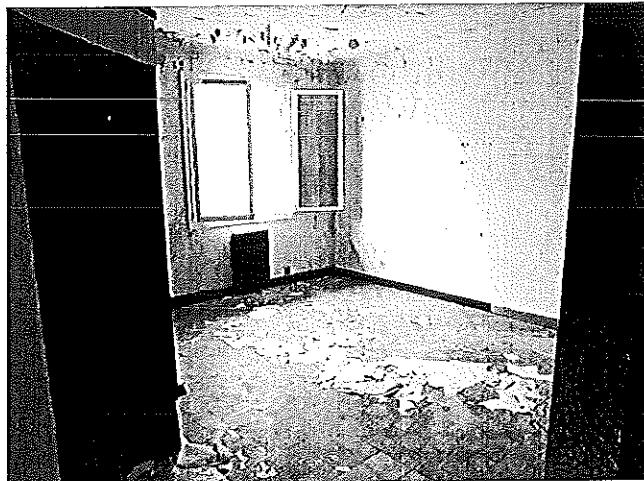
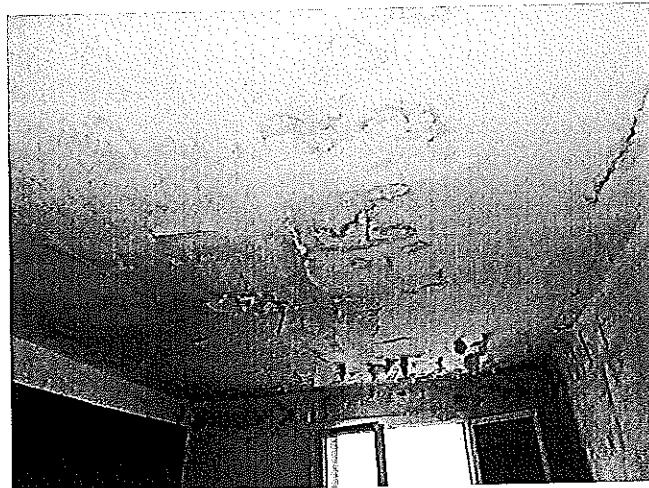
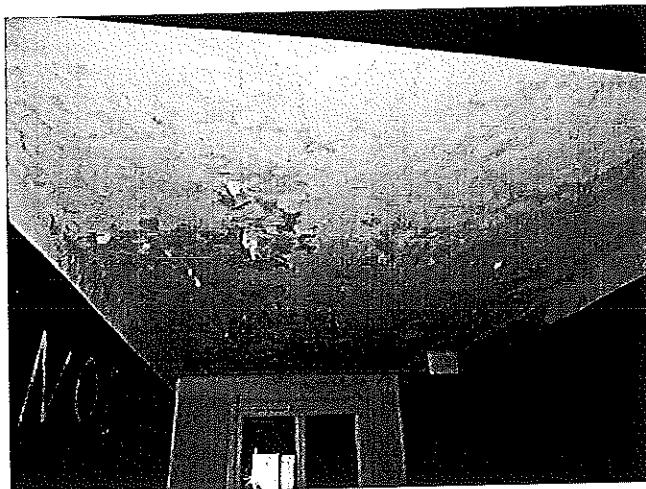
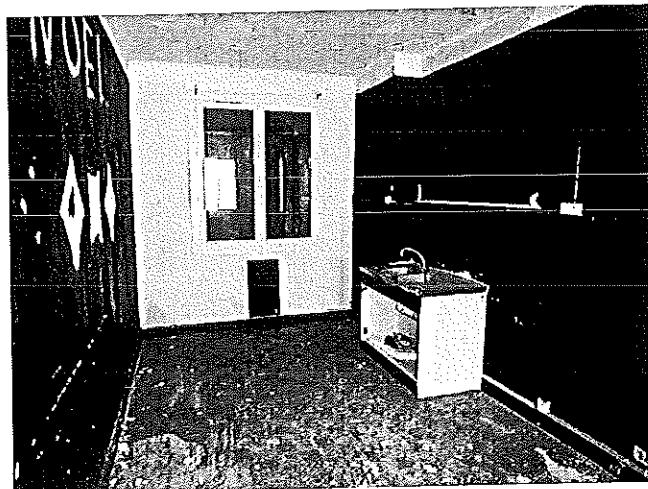
#### **PIECE PRINCIPALE AVEC COIN CUISINE :**

Le sol est recouvert partiellement de granito de facture semi-récente, de carrelage de facture récente, en état d'usage moyen, sali sur la quasi-totalité, avec des reprises grossières de carrelage.

Le sol en partie centrale est légèrement bombé.

Les murs sont recouverts d'un crépi grossier enduit d'une peinture de couleur blanche et noire, en très mauvais état, salie sur la quasi-totalité.

Le plafond est enduit d'une peinture de couleur blanche sur un support dégradé, écaillé, fissuré et taché sur la quasi-totalité par des taches brunâtres et jaunâtres caractéristiques d'infiltration et de dégâts des eaux.

Les murs en périphérie de la fenêtre sont recouverts d'auréoles, de traces jaunâtres et brunâtres caractéristiques d'infiltrations et de dégât des eaux.

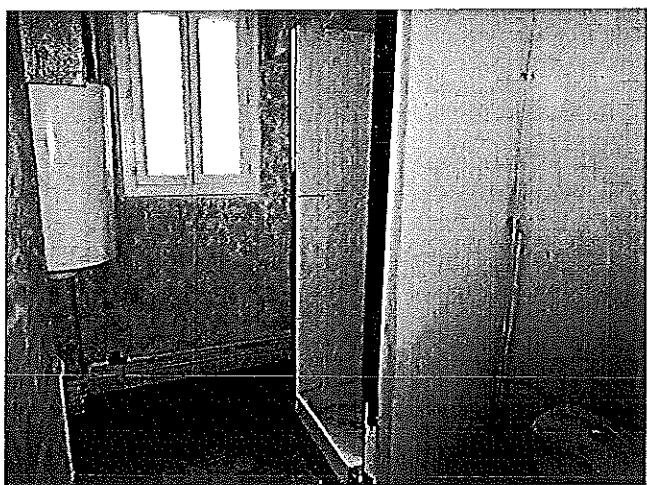
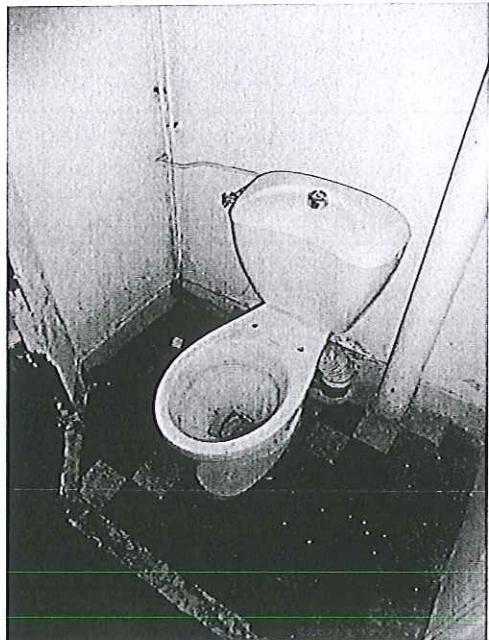
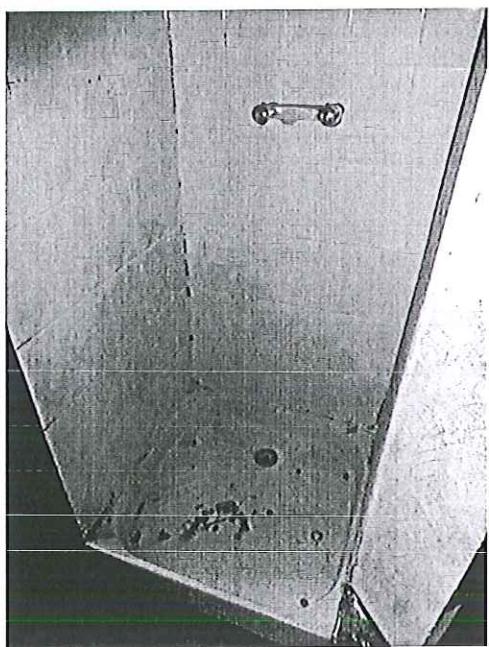
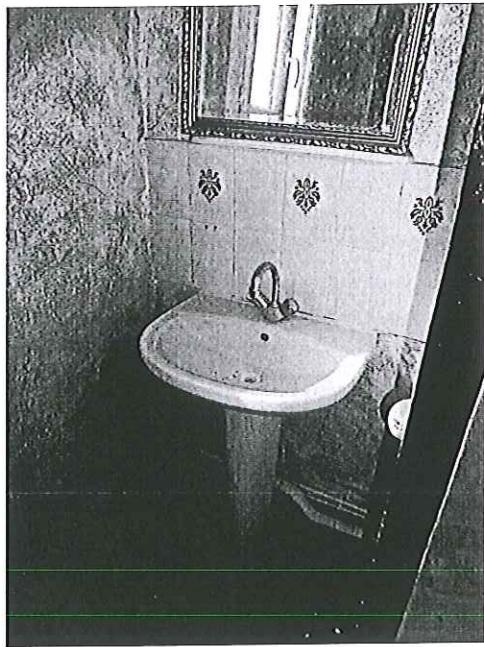
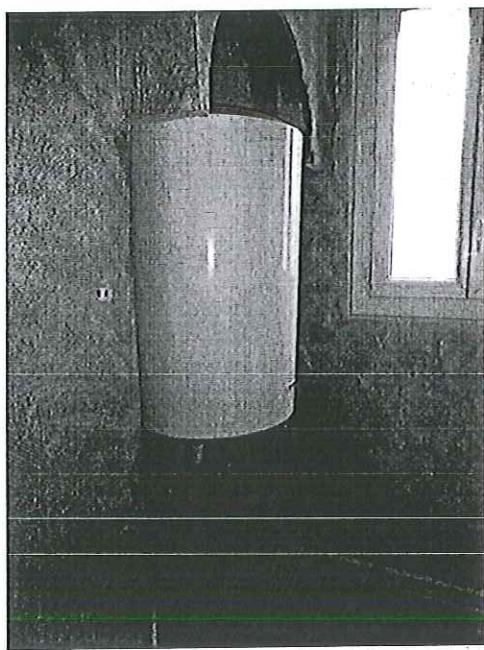
#### **SALLE D'EAU – W.C. :**

Le sol est recouvert d'un carrelage granito de facture semi-récente en état d'usage moyen, sali sur la quasi-totalité avec traces de déposés de cloisons en partie droite en entrant.

Le plafond est enduit d'une peinture de couleur blanche, de facture récente en état d'usage moyen, avec cloques et fissurations caractéristiques de dégât des eaux.

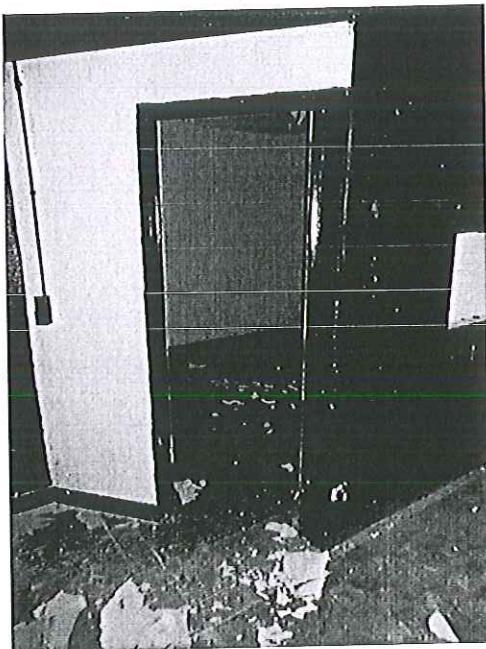
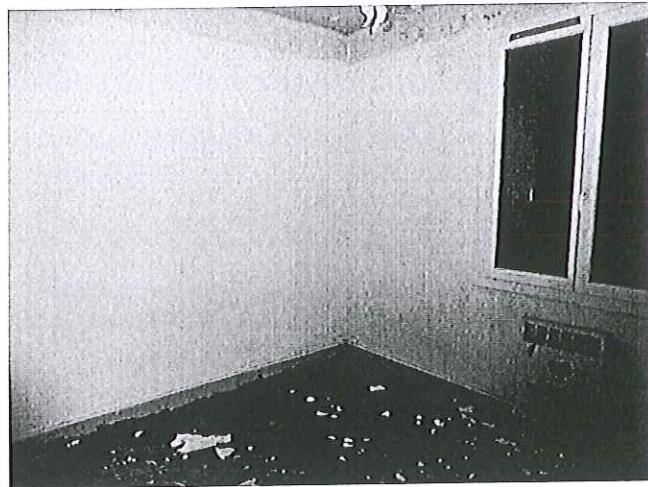
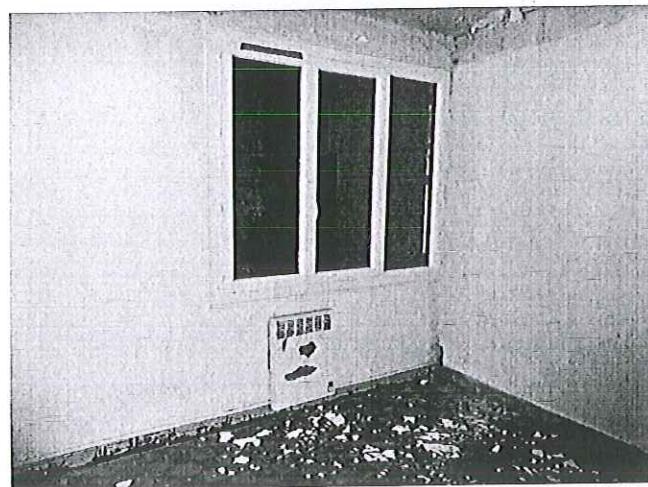
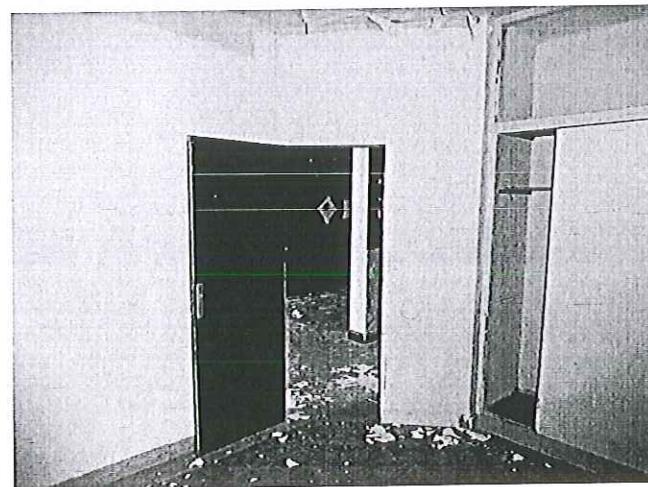
## **CHAMBRE SUR RUE :**

Le plafond est enduit d'une peinture de couleur beige, dégradée sur la quasi-totalité par des auréoles, fissures et écailles de peinture brunâtres et jaunâtres caractéristiques d'infiltrations et de dégât des eaux.

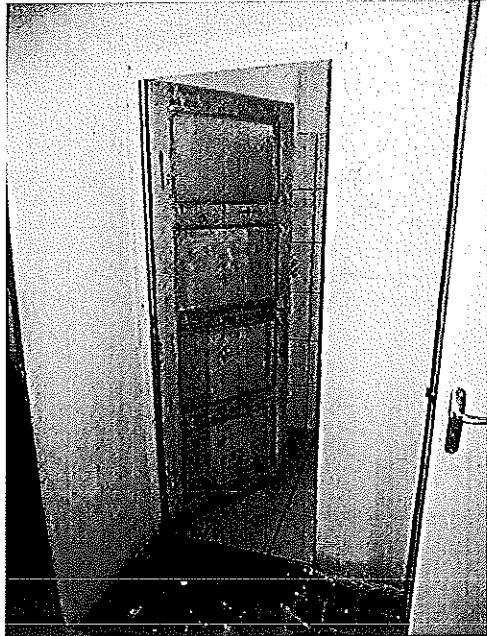
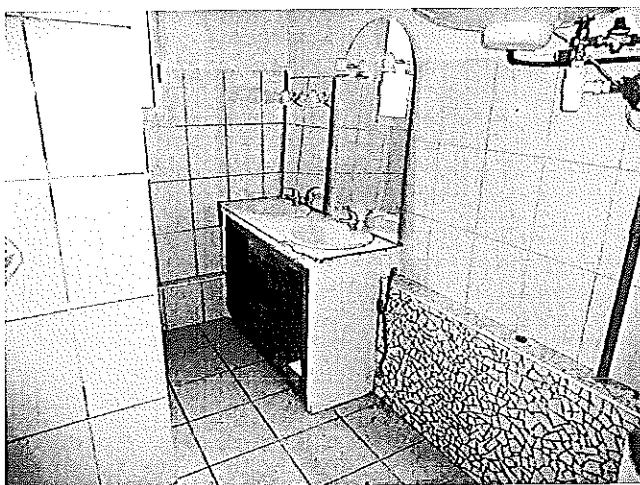
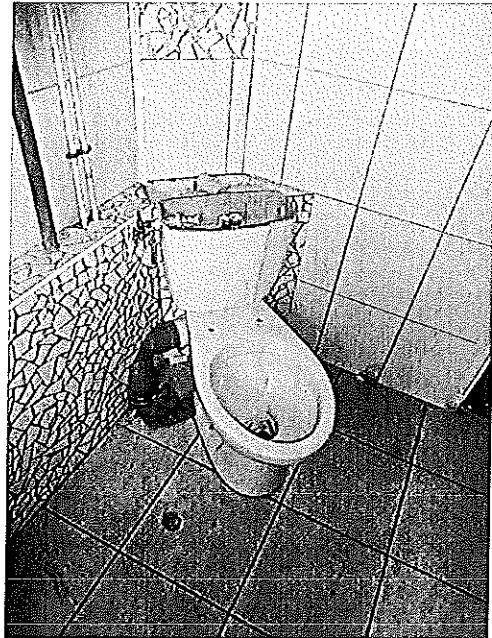
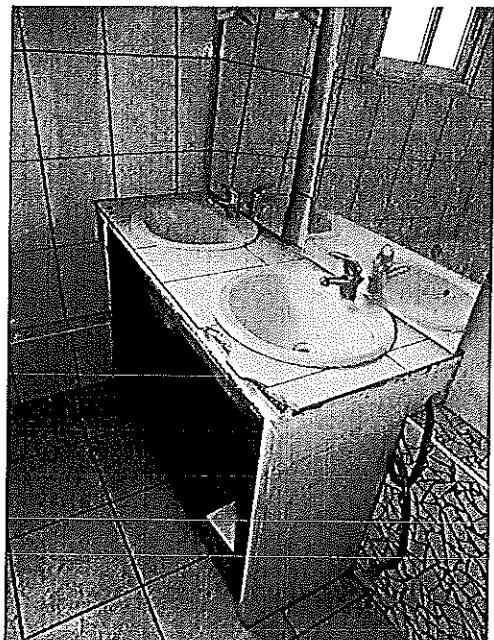
## **SALLE D'EAU – W.C. :**

Le plafond est enduit d'une peinture de couleur blanche, en mauvais état, écaillée, fissurée et tachée d'auréoles et de taches brunâtres et jaunâtres, caractéristiques d'infiltrations et de dégâts des eaux.
