## **PROCES VERBAL DE CONSTAT**

## **PROCES VERBAL DE DESCRIPTION**

Me transporte sur place soit au lieu visé dans l'ordonnance à savoir commune du LAVANDOU (Var), lieudit « le Pramousquier plage », Domaine la Pinède, ensemble immobilier « ANIS-BASICLIC », logement n°A83 constituant le lot n°10, le 25 janvier 2018 à 14h00 où là étant et accompagné d'un serrurier pris en la personne de Monsieur Jean-Claude LASSON, société AVS d'une part, de deux témoins majeurs pris en les personnes de Mesdemoiselles Laura INZERILLO et Sophie VERCHERE, d'autre part, et enfin de Monsieur Philippe MASCARO, diagnostiqueur au sein de la société ADIANTE, je constate ce qui suit :

**Rapport de mission de repérage des matériaux et produits contenant de l'amiante pour l'établissement du constat établi à l'occasion de la vente d'un immeuble bâti (listes A et B de l'annexe 13-9 du Code de la Santé publique)**

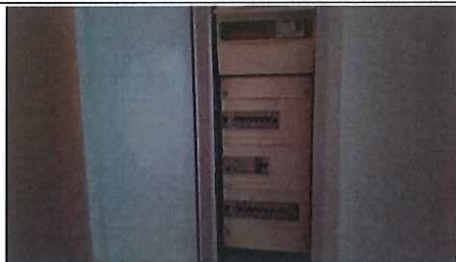
Photo Tableau Electrique + Différentiels  
Localisation : Chambre 1

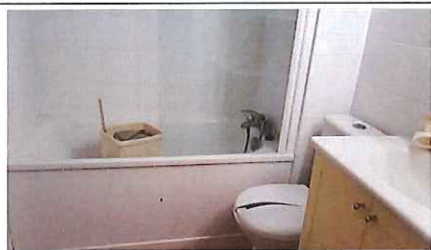
Photo PhEle001  
Localisation : Général  
Libellé de l'anomalie : B5.3 a Locaux contenant une baignoire ou une douche : la continuité électrique de la liaison équipotentielle supplémentaire, reliant les éléments conducteurs et les masses des matériels électriques, n'est pas satisfaisante (résistance supérieure à 2 ohms).  
Remarques : La LES (Liaison Equipotentielle Supplémentaire) est incomplète - Absente sur bonde Baignoire ; Faire intervenir un électricien qualifié afin de compléter la LES (Salle de bain - Wc)
