# DIAGNOSTIC TECHNIQUE IMMOBILIER

RAPPORT N° ETIENNE 20235 11.04.19

INFORMATIONS GENERALES	
Type de bien : Appartement	Lot N° : 79
Etage: 3ème	Cave : 80
Adresse : le Mont des Eaux 78 rue du Mont des Eaux 83200 TOULON	Réf. Cadastrale : EW - 75/76
Bâtiment : Néant	Bâti : Oui Mitoyenneté : Oui
Escalier : Sans objet	Date du permis de construire : Avant le 1er juillet 1997
Porte : A droite	Date de construction : Avant le 1er juillet 1997
Propriétaire : Madame et Monsieur ETIENNE

## Rapport de mission de repérage des matériaux et produits contenant de l'amiante pour l'établissement du constat établi à l'occasion de la vente d'un immeuble bâti

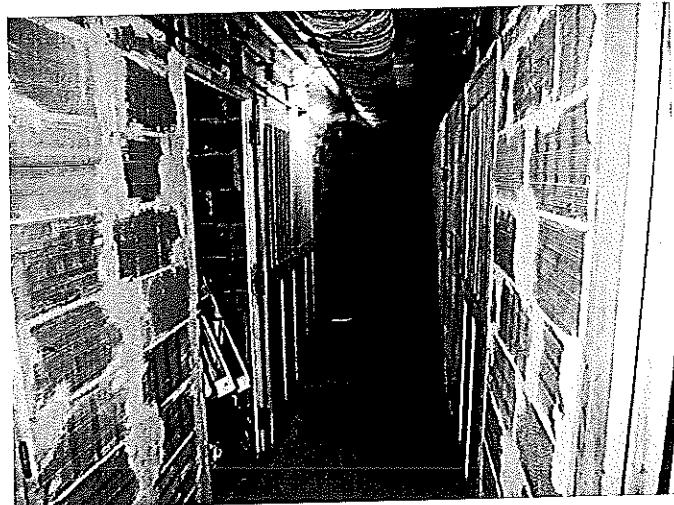
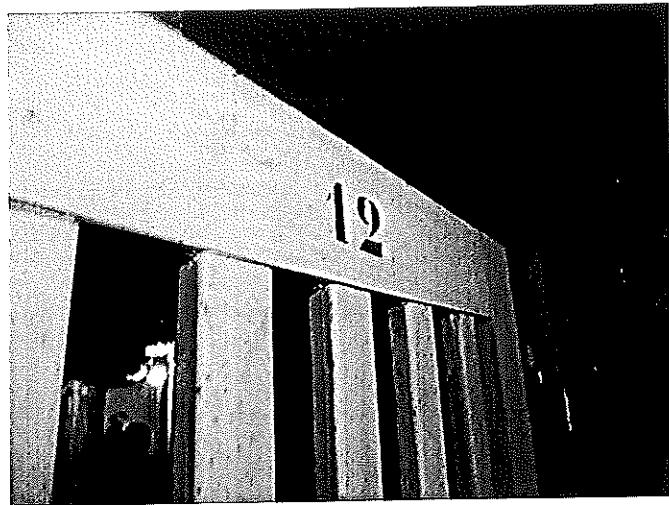
LOT N° 80 - CAVE SITUÉE EN REZ-DE-CHAUSSEÉ  
PORTE GAUCHE DU HALL COLLECTIF  
ABRITANT LES BLOCS BOÎTES AUX LETTRES

Cette cave qui porte le N°12 est située à gauche du couloir de dégagement. Elle est accessible par une porte à clairevoie en bois. Il s'agit d'un bâti brut de maçonnerie, briques, béton, dépourvu d'alimentation électrique, d'aération et de forme rectangulaire. Elle mesure approximativement 1.80 m par 2.80m.

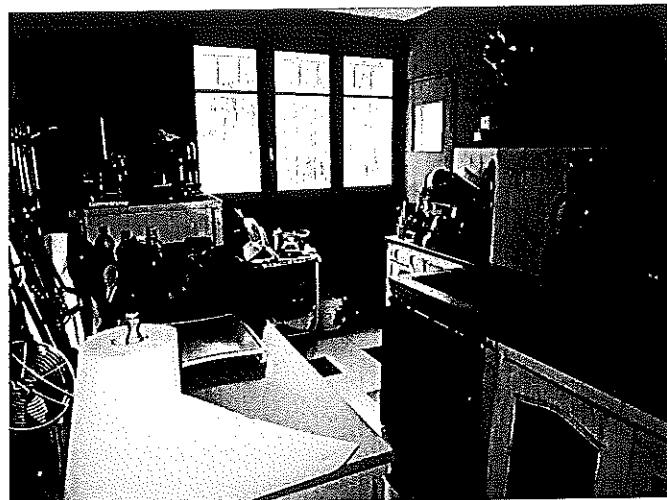
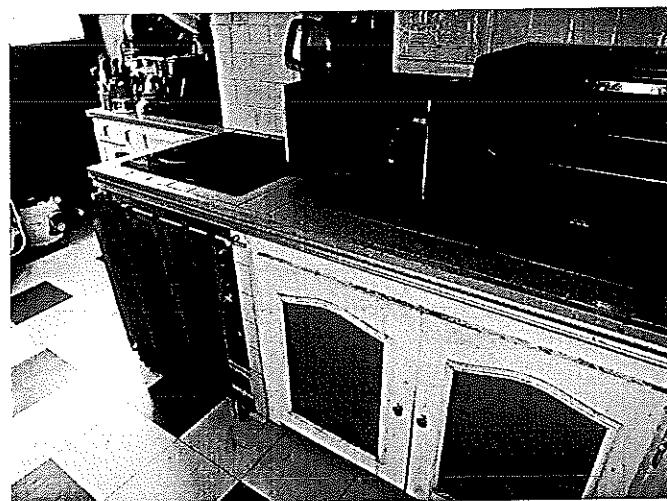
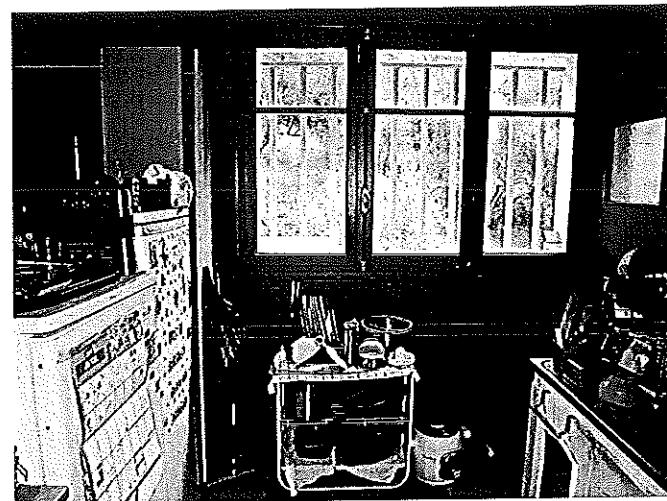
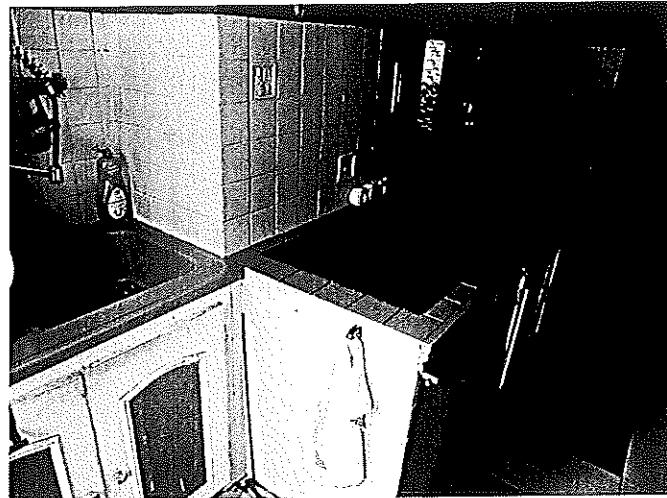
**CUISINE – 8.50 m<sup>2</sup>**

La cuisine est accessible sans porte de communication.

Il s'agit d'une pièce rectangulaire, aérée et exposée à l'Est au moyen d'une fenêtre à trois battants, un fixe et deux mobiles, menuiserie en bois, deux carreaux de vitre simple vitrage et grille de défense.

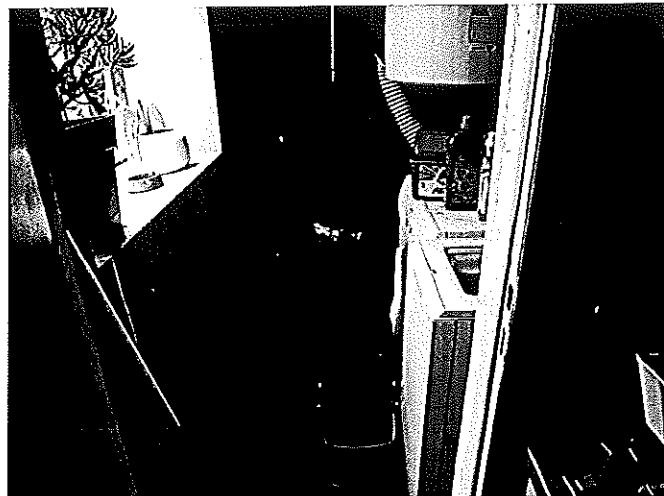
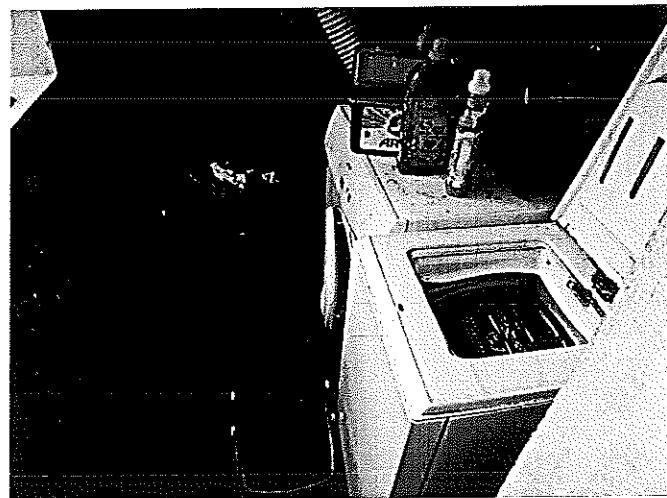
**SECHOIR - 2 m<sup>2</sup> :**

Il s'agit d'un balcon fermé par une grille de défense et non hors d'air.

L'ensemble est à l'état brut de maçonnerie.

- Des alimentations et évacuations en eau.
- Des alimentations électriques.
- Un cumulus d'eau chaude.

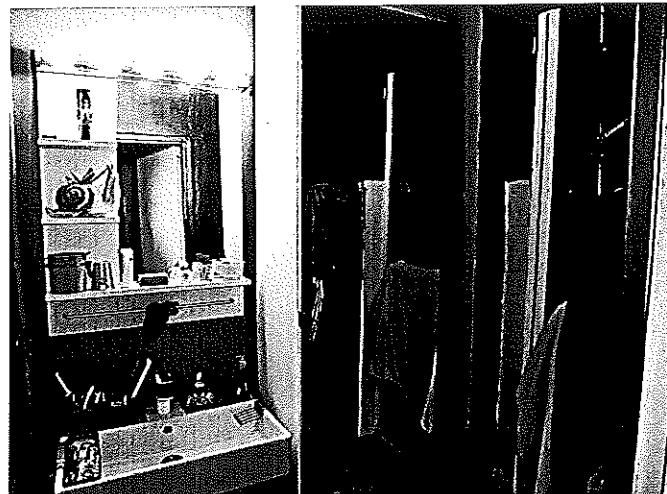
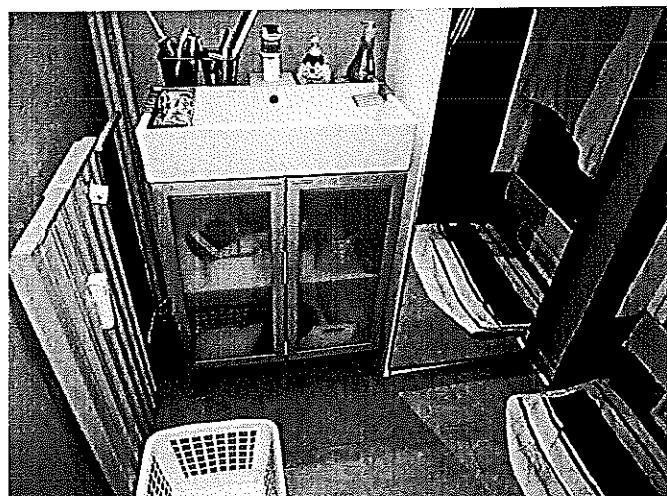
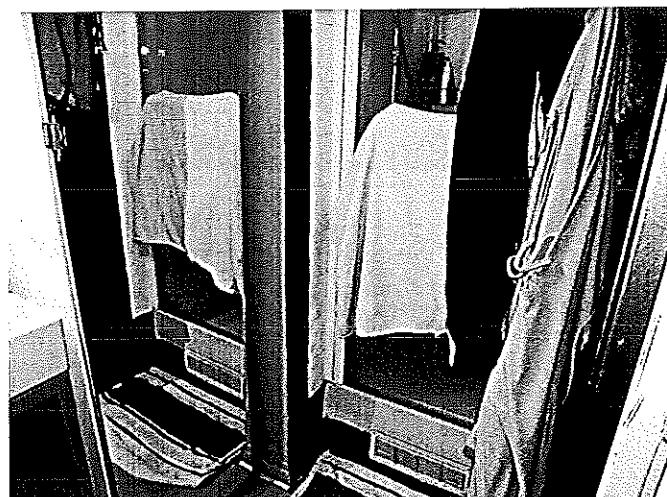
**SALLE D'EAU – 2.75 m<sup>2</sup>**

La salle d'eau est accessible par une porte de communication creuse préformée en bois.

Cette pièce rectangulaire est aérée et exposée à l'Est par une petite fenêtre, menuiserie en bois, deux carreaux de vitre simple vitrage, donnant sur le séchoir précédemment visité.

- Un meuble vasque simple.
- Une cabine de douche avec bac receveur en grès surélevé.
- Un radiateur de chauffage à fluide.

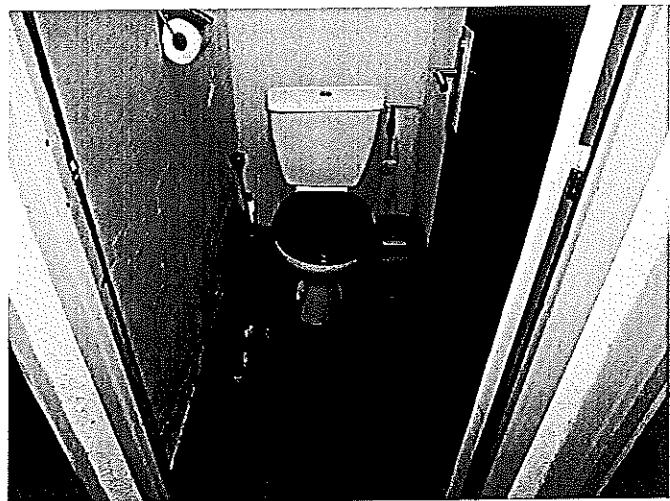
**LOCAL WATER-CLOSET – 1.20 m<sup>2</sup>**

Il s'agit d'une petite pièce rectangulaire aérée et éclairée à l'Est au moyen d'une fenêtre à un battant, menuiserie en bois, deux carreaux de vitre simple vitrage, donnant là encore sur le séchoir.

Le sol est composé d'un parquet stratifié en mauvais état. Les plinthes sont assorties. Les murs sont enduits de peinture comme le plafond.

Présence dans la pièce d'un W.C. à l'anglaise en faïence de couleur blanche.

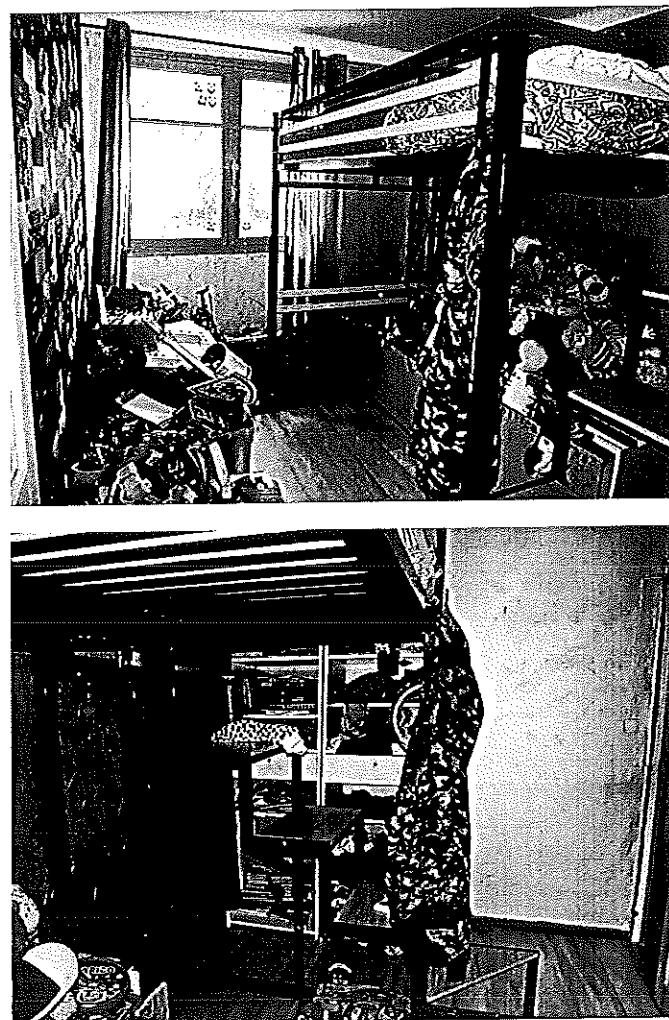
**CHAMBRE N°2 – 9.95 m<sup>2</sup> :**

Cette pièce est accessible par une porte à panneaux en bois et à galandage.

Il s'agit d'une pièce rectangulaire aérée et exposée à l'Est au moyen d'une fenêtre à deux battants, menuiserie en bois, deux carreaux de vitre simple vitrage. L'obscurité est assurée par des volets pliants en bois.

Présence dans la pièce d'un radiateur de chauffage à fluide.

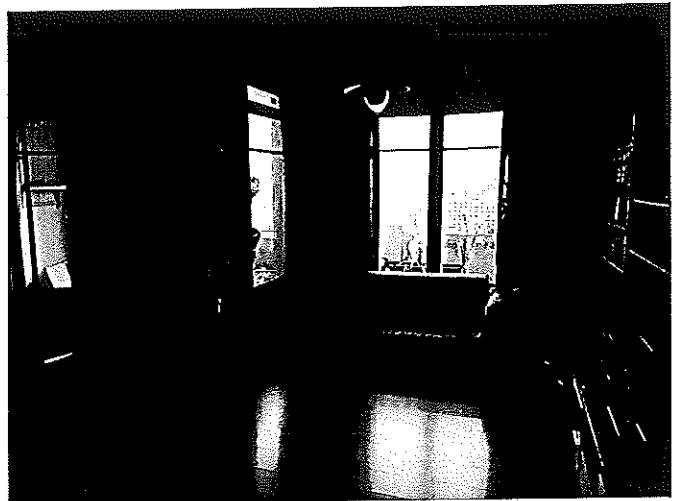
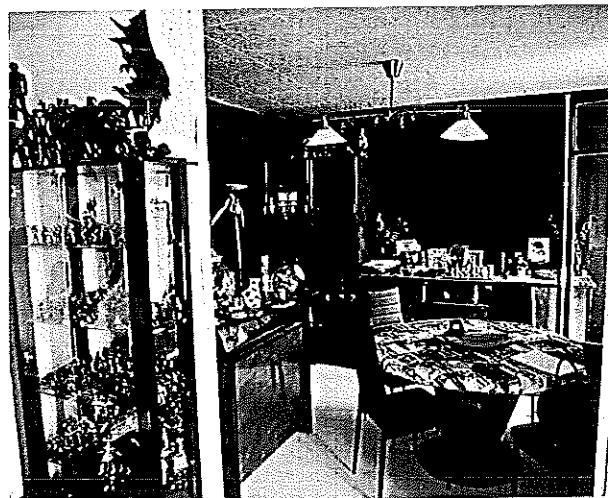
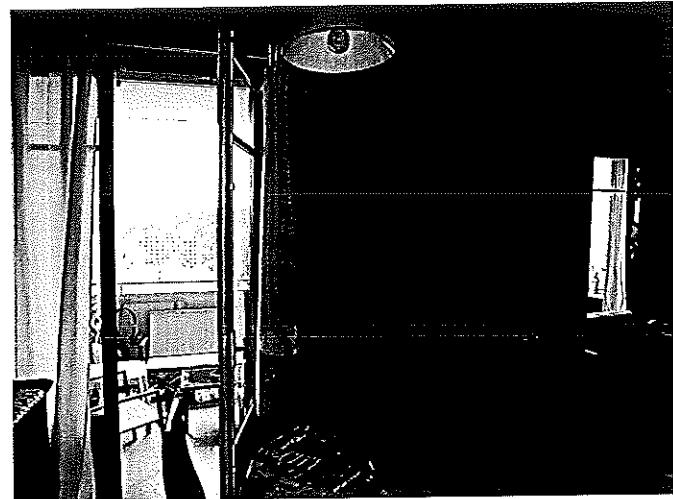
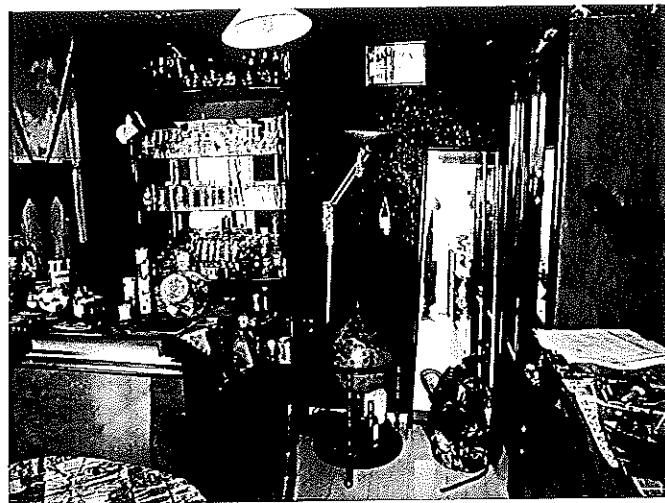
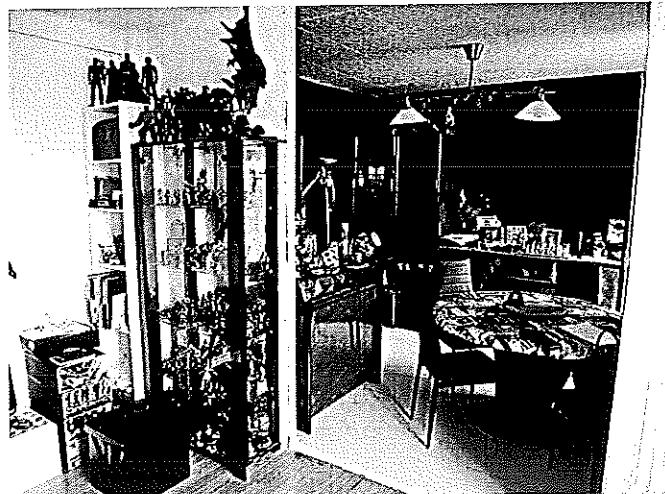
**PIÈCE PRINCIPALE – 24.30 m<sup>2</sup>**

Il s'agit d'une pièce double distribuée par une arche de porte. Elle est aérée et éclairée à l'Ouest au moyen de deux portes-fenêtres à deux battants, menuiseries en bois, deux carreaux de vitre simple vitrage et une porte-fenêtre à un battant, menuiserie en bois, un carreau de vitre simple vitrage orientée Sud et donnant sur le même balcon filant le long des deux pièces communicantes.

Le sol est composé d'un parquet stratifié. Les plinthes sont en bois.

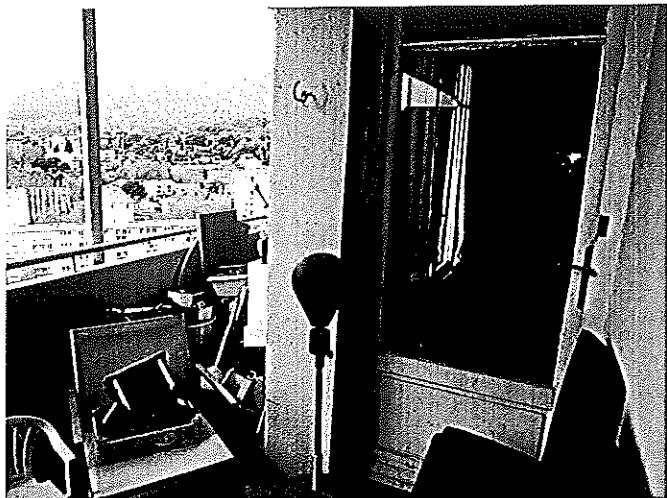
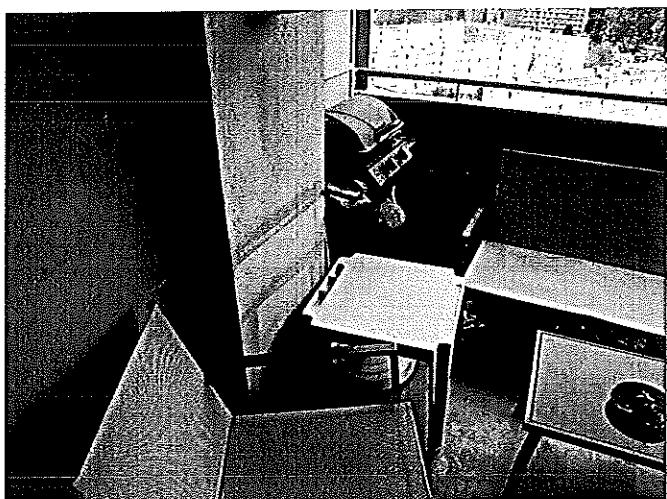
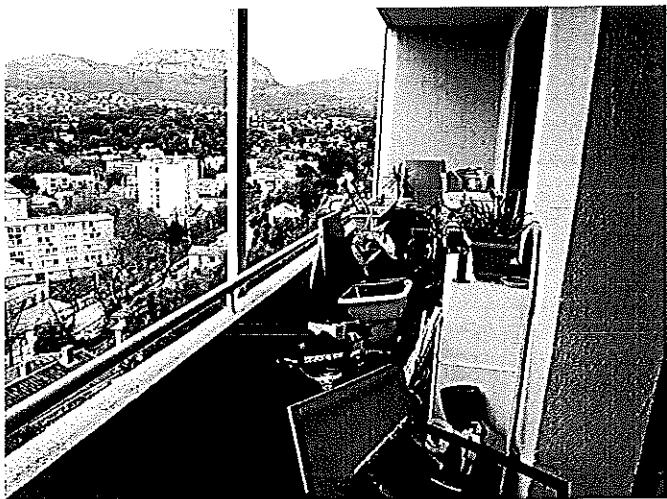
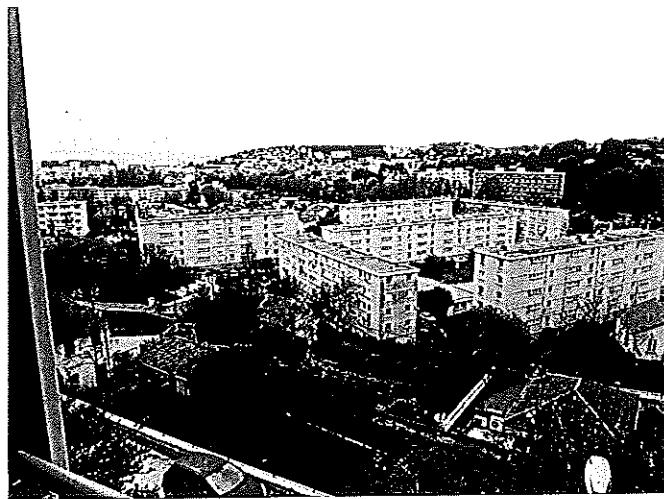
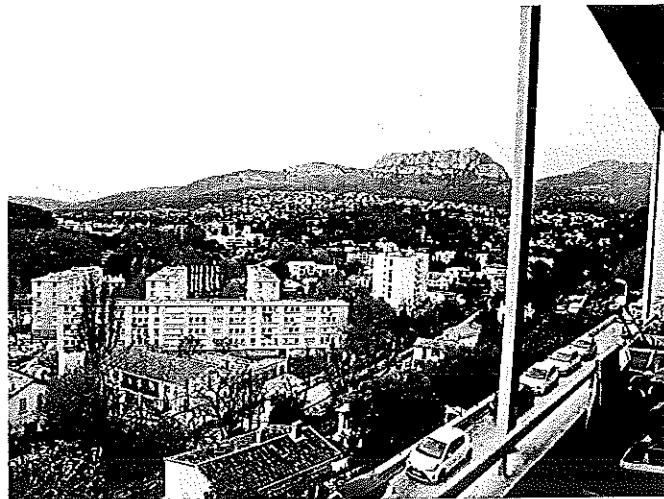
**BALCON 9.40 m<sup>2</sup>**

Le balcon est exposé à l'Ouest, en forme de L, avec un garde-corps maçonné. Il est à brut de maçonnerie.
