DIAGNOSTIC TECHNIQUE IMMOBILIER

RAPPORT N° MIRAMOND ET DETAIS 23617 14.09.20

INFORMATIONS GENERALES	
Type de bien : Appartement	Lot N° : 16
Etage: RDC	
Adresse : 7 avenue de la Libération 83260 LA CRAU	Réf. cadastrale : AD - 397
Bâtiment : Néant	Bâti : Oui Mitoyenneté : Oui
Escalier : Sans objet	Date du permis de construire : Avant le 31 décembre
Porte : A droite	1948
Propriétaire : Monsieur et Madame MIRAMOND et DETAIS Richard et Sarah	Date de construction : Avant le 31 décembre 1948

Rapport de mission de repérage des matériaux et produits contenant de l'amiante pour l'établissement du constat établi à l'occasion de la vente d'un immeuble bâti

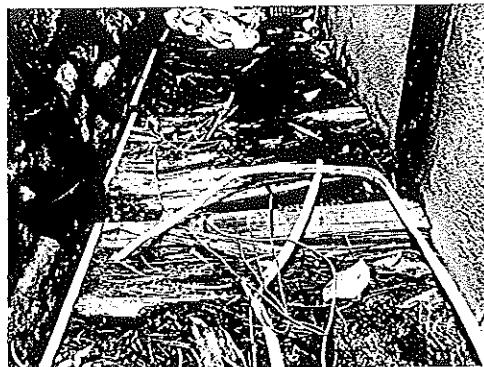
Vue générale de la cour

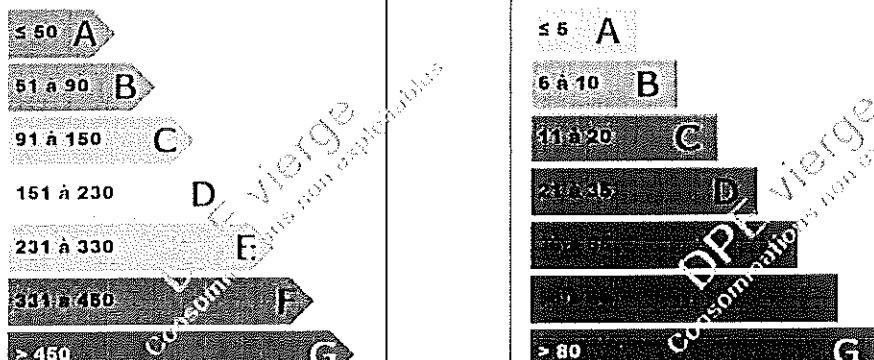
Consommations non déclarées

Absence des factures d'énergie sur 3 ans,
Calcul DPE impossible suivant décret 1^{er} Avril 2013
