PROCES-VERBAL

DESCRIPTIF

DE MESURAGE

Un appartement dépendant d'un ensemble immobilier dénommé « Le Hameau de la Londe », comprenant deux bâtiments A et B élevés chacun de deux étages en sus du rez de chaussée cadastré section BO numéro 170 pour une contenance de 21 ares et 83 centiares.

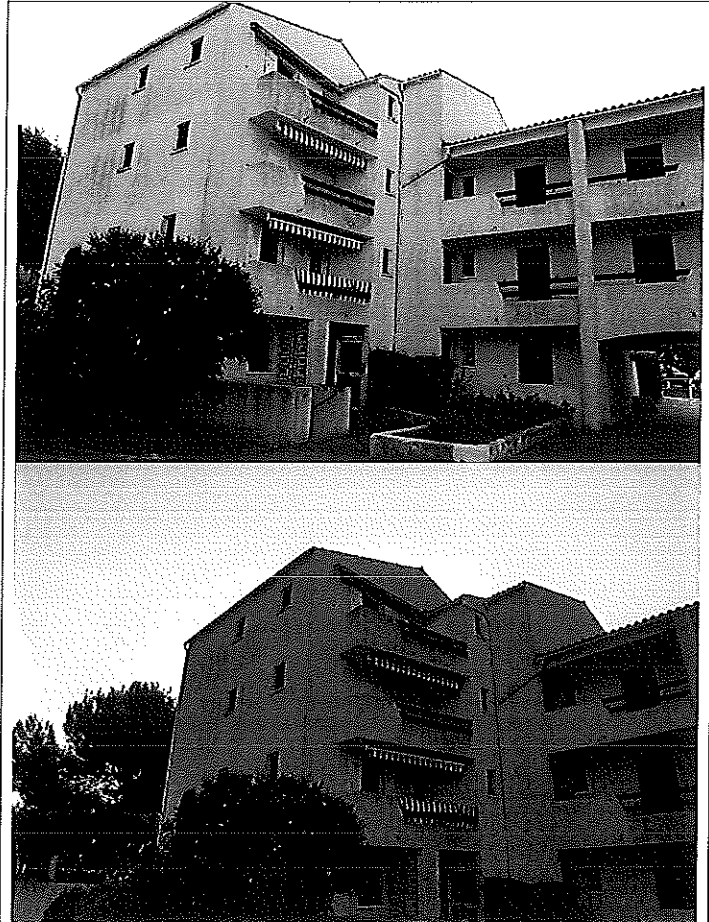
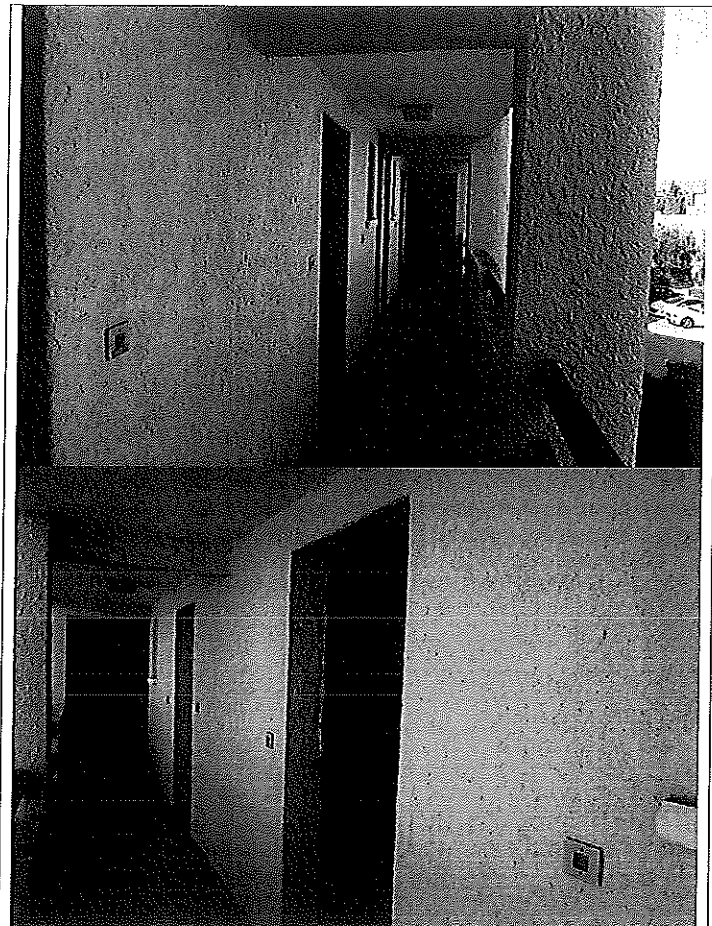
L'appartement est accessible par la coursive extérieure. Il s'agit de la deuxième porte palière depuis le sas sur la coursive. Cette porte en bois dispose d'un verrou haut et d'une serrure centrale. Elle donne immédiatement sur le coin cuisine.

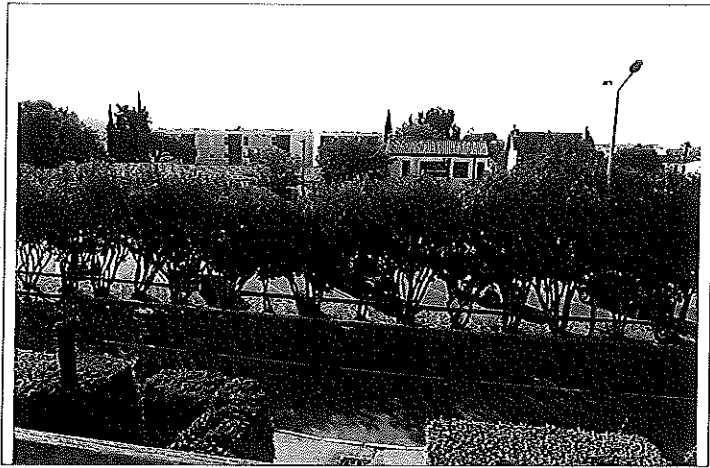
BALCON

Le sol du balcon est carrelé, avec garde-corps en bois, donnant sur la voie de circulation voisine située au-devant.

Il est équipé d'un store-banane à commande manuelle, ancien et en état d'usure.

Il mesure 4.25 m de longueur par 1.45 m de largeur.
