# DIAGNOSTIC TECHNIQUE IMMOBILIER

RAPPORT N° GANDIN 24692 22.03.21

## Rapport de mission de repérage des matériaux et produits contenant de l'amiante pour l'établissement du constat établi à l'occasion de la vente d'un immeuble bâti

Un appartement au 2<sup>ème</sup> étage orienté Est de type F3 situé à TOULON, Résidence Le Phebus, 154 Impasse Beaulieu et un garage, cadastrés section AV 194, constituant les lots 6 et 12.

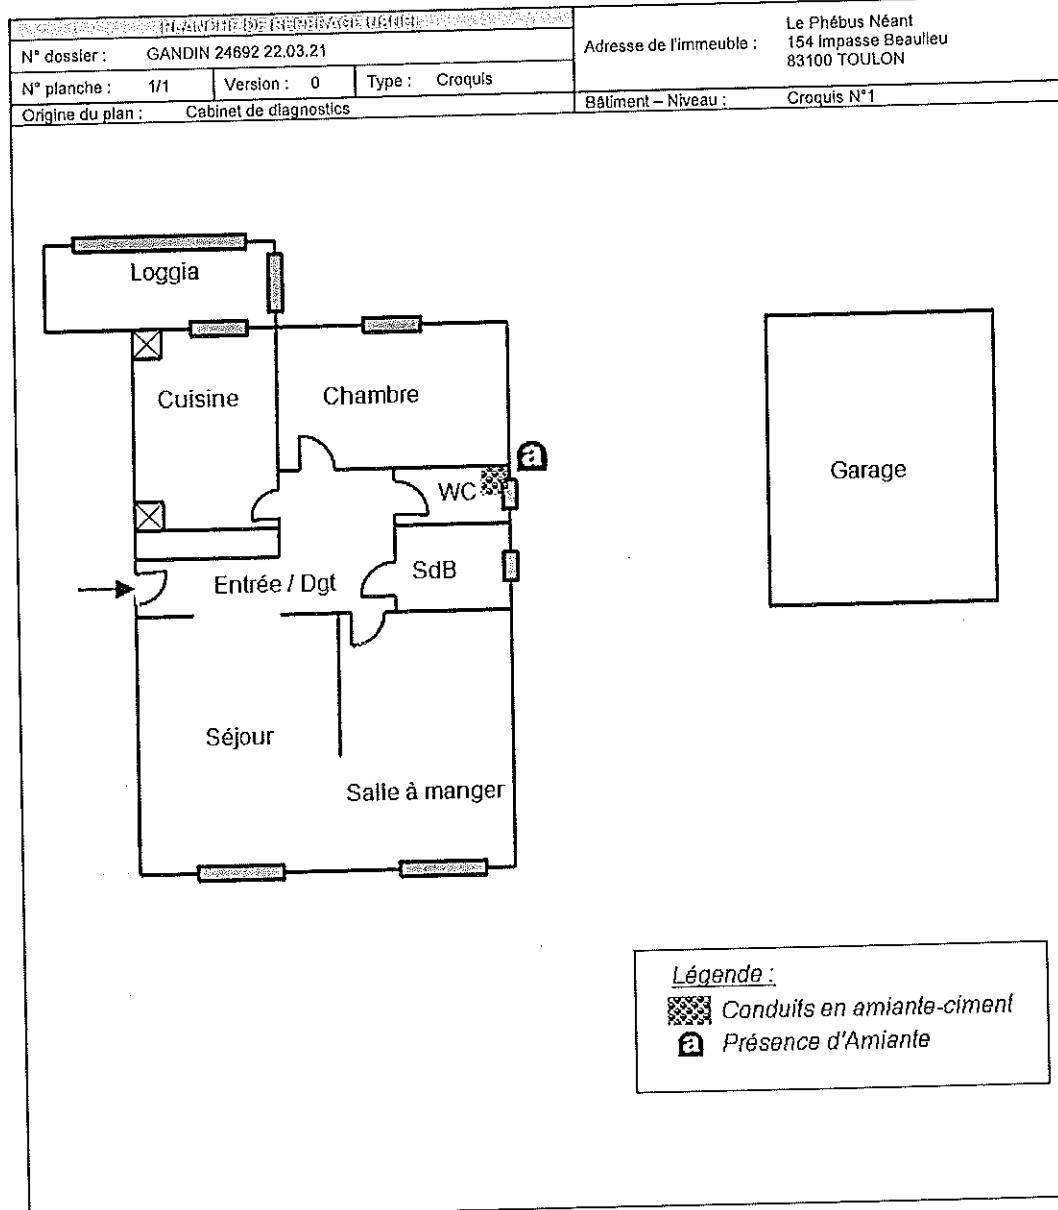
ANNEXE 1 – CROQUIS

N° Local	Local	Elément	Zone	Matériau / Produit	Liste	Méthode	Etat de dégradation	Photo
4	WC	Conduit de fluides	C	Amiante ciment	B	Jugement personnel	MND

N° Local	Local / Partie d'immeuble	Elément	Zone	Matérialu / Produit	Liste	Hors champ d'investigation <sup>a</sup>	Présence	Critère de décision	Etat de dégradation	Obligation / Préconisation
4	WC	Conduit de fluide	C	Amiante ciment	B		A	Jugement personnel	MND	EP

**EP - Evaluation périodique**

- contrôler périodiquement que l'état de dégradation des matériaux et produits concernés ne s'aggrave pas, et, le cas échéant, que leur protection demeure en bon état de conservation ;
- rechercher, le cas échéant, les causes de dégradation et prendre les mesures appropriées pour les supprimer.

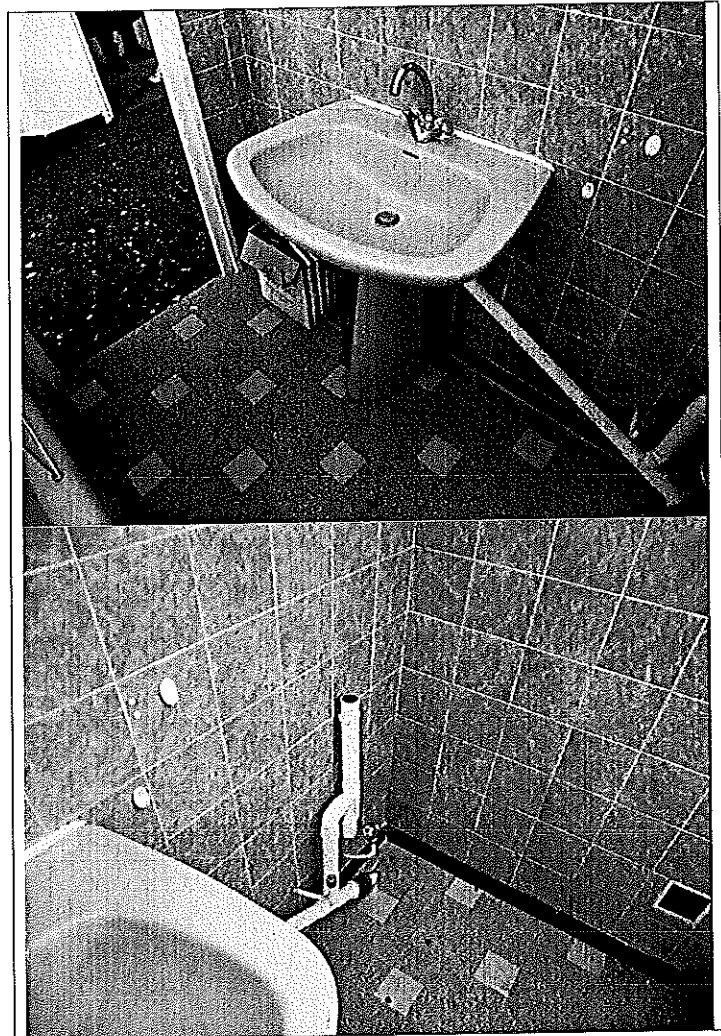
Cette pièce est accessible par une porte de communication creuse préformée en bois.

Cette pièce est aérée et éclairée à l'Est au moyen d'une fenêtre à deux battants, menuiserie en bois, un carreau de verre granité par battant à simple avec autogire.

Ces équipements sont en mauvais état.

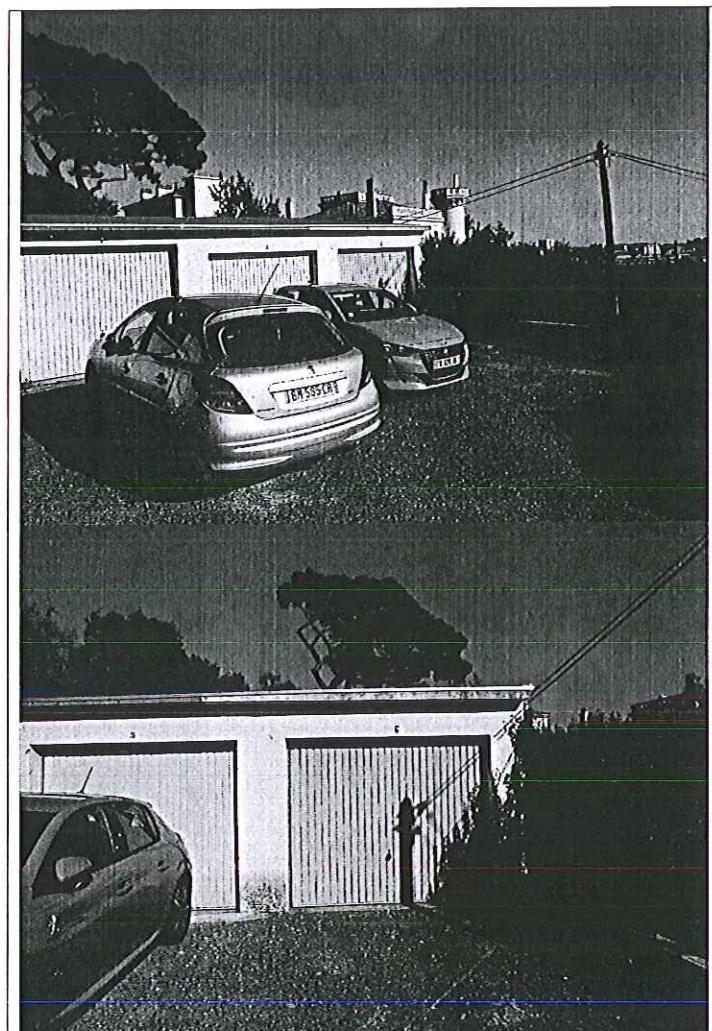
Le garage se trouve être à l'état brut de maçonnerie.

Il mesure 5,51 m de largeur X 2,75 m.
