DIAGNOSTIC TECHNIQUE IMMOBILIER

NOTE DE SYNTHESE DES CONCLUSIONS

RAPPORT N° SERVICE DES DOMAINES 25957 21.09.21

Rapport de mission de repérage des matériaux et produits contenant de l'amiante pour l'établissement du constat établi à l'occasion de la vente d'un immeuble bâti

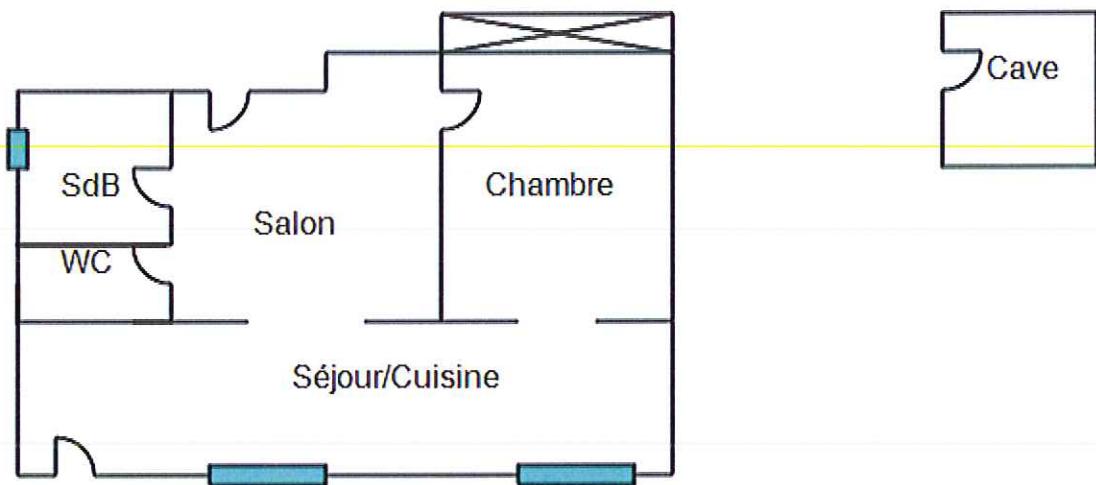
ANNEXE 1 – CROQUIS

| PLANCHE DE REPERAGE USUEL | | | | Adresse de l'immeuble : | Résidence Les Marguerites A 260 avenue de Portissol 83110 SANARY-SUR-MER |
|---|---|---|---|---|--|
| Origine du plan : | Cabinet de diagnostics | | Bâtiment – Niveau : | Croquis N°1 | |

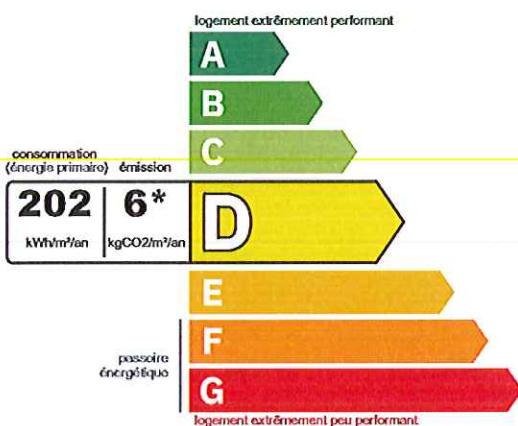
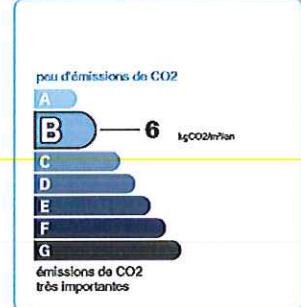
Performance énergétique

Le niveau de consommation énergétique dépend de l'isolation du logement et de la performance des équipements.
Pour l'améliorer, voir pages 5 à 6

Ce logement émet 274 kg de CO₂ par an, soit l'équivalent de 1421 km parcourus en voiture.
Le niveau d'émissions dépend principalement des types d'énergies utilisées (bois, électricité, gaz, fioul, etc.)
