DIAGNOSTIC TECHNIQUE IMMOBILIER

RAPPORT N° LA PRUD'HOMIE DES PATRONS PECHEURS DE LA SEYNE 32217 21.10.24

Type de bien : Commerce	Lot N° : 1
Nombre de pièces : 4	
Etage: RDC	
Adresse :	
23 quai Gabriel Peri 83500 LA SEYNE-SUR-MER	Réf. Cadastrale : AM - 496
Bâtiment : Néant	Bâti : Oui Mitoyenneté : Oui
Escalier : Sans objet	Date du permis de construire : Avant le 31 décembre 1948
Porte : Sans objet	Date de construction : Avant le 31 décembre 1948
Propriétaire : LA PRUD'HOMIE DES PATRONS PECHEURS DE LA SEYNE chez Mr Ranc

Rapport de mission de repérage des matériaux et produits contenant de l'amiante pour l'établissement du constat établi à l'occasion de la vente d'un immeuble bâti

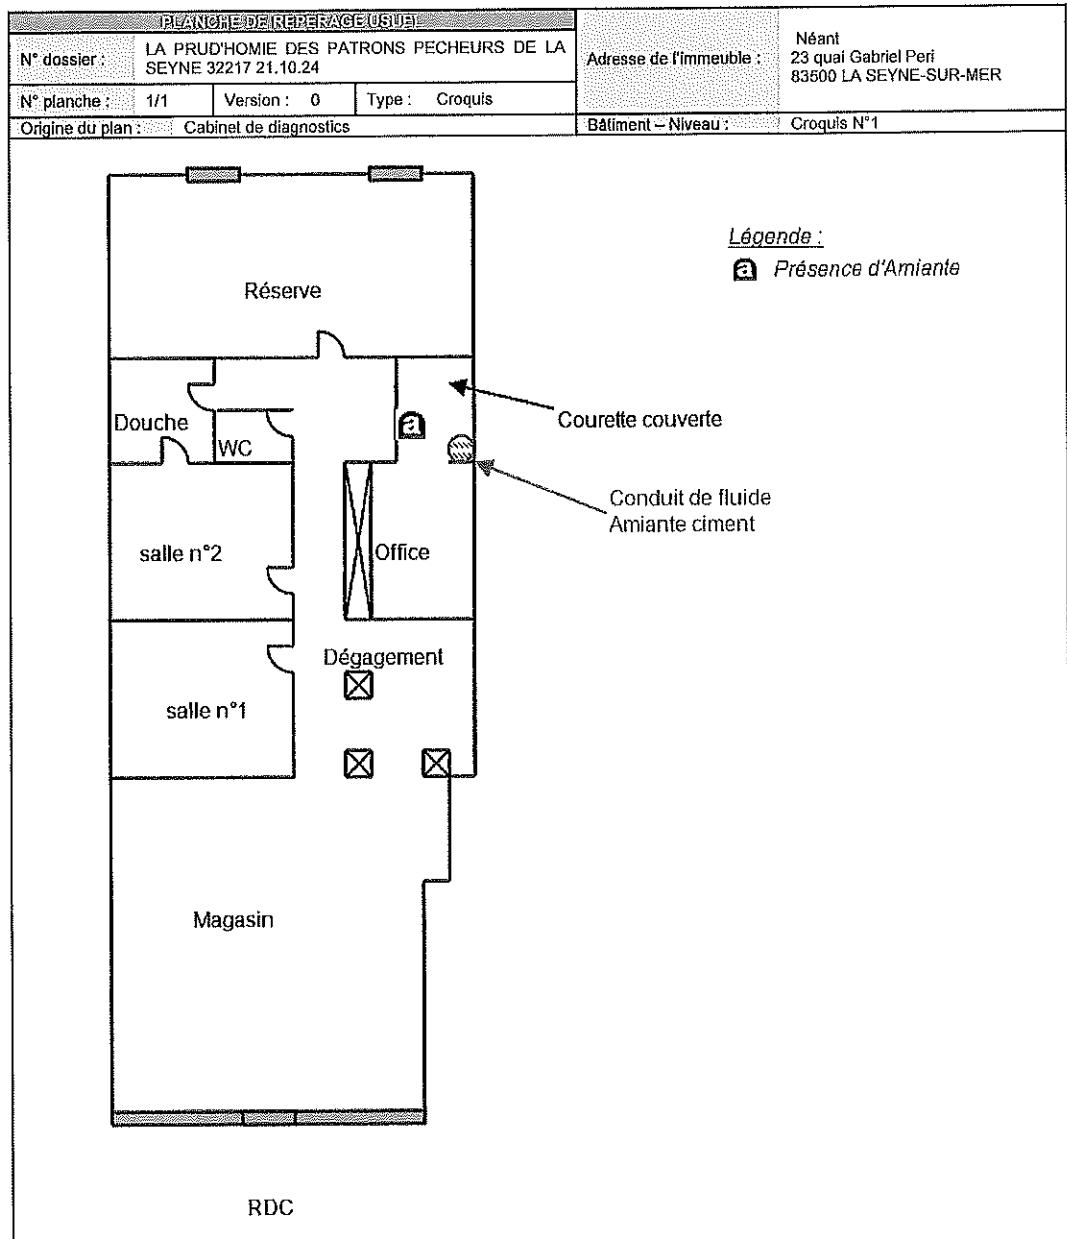
ANNEXE 1 – CROQUIS

N° Local	Local	Etage	Elément	Zone	Matériau / Produit	Liste	Méthode	Etat de dégradation	Photo
9	Courette couverte	RDC	Conduit de fluide	A	Amiante ciment	B	Jugement personnel	Matériaux non dégradé

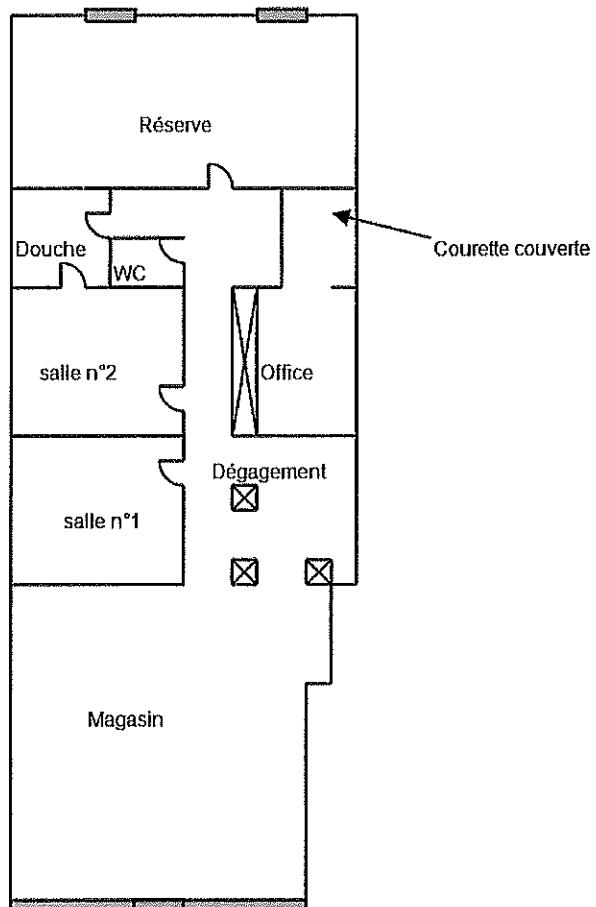
Croquis N°1

RDC
