LA PRUD'HOMIE DES PATRONS PECHEURS DE LA SEYNE 32220 21.10.24 P

**CABINET BORREL**  
Expert Diagnostiqueur  
1 Rue Saunier - 83000 TOULON  
Tél : 04.94.03.51.39  
Mail : julienborrel@orange.fr

PLANCHE DE REFERAGE USUEL			Néant 23 quai Gabriel Peri 83500 LA SEYNE-SUR-MER
N° dossier :	LA PRUD'HOMIE DES PATRONS PECHEURS DE LA SEYNE 32219 21.10.24		
N° planche :	1/1	Version : 0	Type : Croquis
Origine du plan :	Cabinet de diagnostics		Bâtiment – Niveau : Croquis N°1

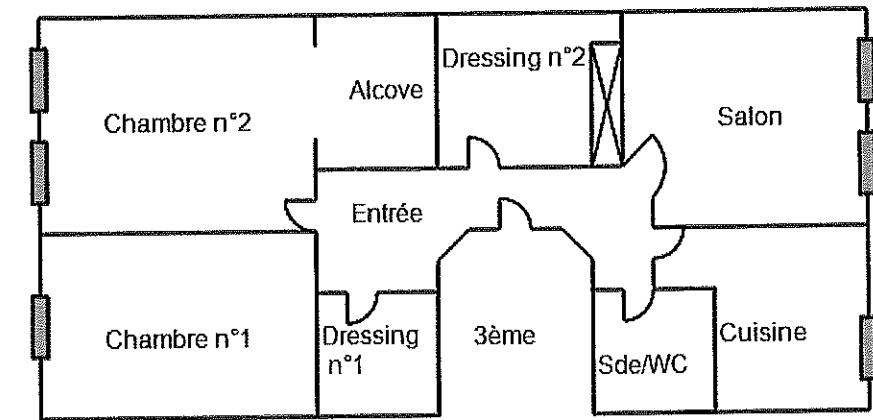
Croquis N°1

1	Entrée	3ème
2	Dressing n°1	3ème
3	Chambre n°1	3ème
4	Chambre n°2	3ème
5	Alcove	3ème
6	Dressing n°2	3ème
7	Salon	3ème
8	Cuisine	3ème
9	Sde/WC	3ème

Local : Entrée (3ème)										
N°	Zone	Unité de diagnostic	Substrat	Revêtement apparent	Localisation	Etat de conservation	Nature de la dégradation	Résultats (mg/cm²)	Classement	Observations
2	A	Mur		Papier peint	C	ND		0	0	
3					MD	ND		0		
14	A	Porte d'entrée	Dormant et ouvrant extérieurs	Bois	Peinture	C	D	Ecaillage	6,2	3
15	A	Porte d'entrée	Dormant et ouvrant intérieurs	Bois	Peinture	C	D		6,2	3
4	B	Mur		Papier peint	C	ND		0	0	
5					MD	ND		0		
6	C	Mur		Papier peint	C	ND		0	0	
7					MD	ND		0		
8	D	Mur		Papier peint	C	ND		0	0	
9					MD	ND		0		
10	E	Mur		Papier peint	C	ND		0	0	
11					MD	ND		0		
12	F	Mur		Papier peint	C	ND		0	0	
13					MD	ND		0		
Nombre total d'unités de diagnostic				8	Nombre d'unités de classe 3			2	% de classe 3	25,00 %

Local : Dressing n°1 (3ème)										
N°	Zone	Unité de diagnostic	Substrat	Revêtement apparent	Localisation	Etat de conservation	Nature de la dégradation	Résultats (mg/cm²)	Classement	Observations
16	A	Mur		Papier peint	C	ND		0	0	
17					MD	ND		0		
24	A	Porte d'entrée	Dormant et ouvrant extérieurs	Bois	Peinture	C	D	Ecaillage	6,2	3
25	A	Porte d'entrée	Dormant et ouvrant intérieurs	Bois	Peinture	C	D	Ecaillage	6,2	3
18	B	Mur		Papier peint	C	ND		0	0	
19					MD	ND		0		
20	C	Mur		Papier peint	C	ND		0	0	
21					MD	ND		0		
22	D	Mur		Papier peint	C	ND		0	0	
23					MD	ND		0		
Nombre total d'unités de diagnostic				6	Nombre d'unités de classe 3			2	% de classe 3	33,33 %

N°	Zone	Unité de diagnostic	Substrat	Revêtement apparent	Localisation	Etat de conservation	Nature de la dégradation	Résultats (mg/cm²)	Classement	Observations
26	A	Mur		Papier peint	C	ND		0	0	
27						MD	ND	0		
34	A	Porte d'entrée	Dormant et ouvrant extérieurs	Bois	Peinture	C	D	Ecaillage	5,2	3
35	A	Porte d'entrée	Dormant et ouvrant intérieurs	Bois	Peinture	C	D	Ecaillage	5,2	3
28	B	Mur		Papier peint	C	ND		0	0	
29						MD	ND	0		
36	C	Fenêtre	Dormant et ouvrant extérieurs	Bois	Peinture	C	D	Ecaillage	8,2	3
37	C	Fenêtre	Dormant et ouvrant intérieurs	Bois	Peinture	C	D	Ecaillage	8,2	3
39	C	Fenêtre	Embrasure		C	ND		0	0	
40						MD	ND	0		
38	C	Fenêtre	Volets	Bois	Peinture	C	D	Ecaillage	5,2	3
30	C	Mur		Papier peint	C	ND		0	0	
31						MD	ND	0		
32	D	Mur		Papier peint	C	ND		0	0	
33						MD	ND	0		
Nombre total d'unités de diagnostic				10	Nombre d'unités de classe 3			5	% de classe 3	50,00 %

N°	Zone	Unité de diagnostic	Substrat	Revêtement apparent	Localisation	Etat de conservation	Nature de la dégradation	Résultats (mg/cm²)	Classement	Observations
46	A	Mur		Papier peint	C	ND		0	0	
47						MD	ND	0		
54	A	Porte d'entrée	Dormant et ouvrant extérieurs	Bois	Peinture	C	D		11,2	3
55	A	Porte d'entrée	Dormant et ouvrant intérieurs	Bois	Peinture	C	D	Ecaillage	11,2	3
48	B	Mur		Papier peint	C	ND		0	0	
49						MD	ND	0		
43	C	Fenêtre	Dormant et ouvrant extérieurs	Bois	Peinture	C	D	Ecaillage	5,2	3
44	C	Fenêtre	Dormant et ouvrant intérieurs	Bois	Peinture	C	D	Ecaillage	5,2	3
41	C	Fenêtre	Embrasure		C	ND		0	0	
42						MD	ND	0		
45	C	Fenêtre	Volets	Bois	Peinture	C	D	Ecaillage	6	3
50	C	Mur		Papier peint	C	ND		0	0	
51						MD	ND	0		
52	D	Mur		Papier peint	C	ND		0	0

Local : Alcove (3ème)										
N°	Zone	Unité de diagnostic	Substrat	Revêtement apparent	Localisation	Etat de conservation	Nature de la dégradation	Résultats (mg/cm²)	Classement	Observations
56	A	Mur		Papier peint	C	ND		0	0	
57					MD	ND		0		
58	B	Mur		Papier peint	C	ND		0	0	
59					MD	ND		0		
60	C	Mur		Papier peint	C	ND		0	0	
61					MD	ND		0		
62	D	Mur		Papier peint	C	ND		0	0	
63					MD	ND		0		
Nombre total d'unités de diagnostic			4	Nombre d'unités de classe 3			0	% de classe 3	0,00 %

Local : Dressing n°2 (3ème)										
N°	Zone	Unité de diagnostic	Substrat	Revêtement apparent	Localisation	Etat de conservation	Nature de la dégradation	Résultats (mg/cm²)	Classement	Observations
64	A	Mur		Peinture	C	ND		0	0	
65					MD	ND		0		
72	A	Porte d'entrée	Dormant et ouvrant extérieurs	Bois	Peinture	C	D	Ecaillage	5	3
73	A	Porte d'entrée	Dormant et ouvrant intérieurs	Bois	Peinture	C	D	Ecaillage	5	3
66	B	Mur		Peinture	C	ND		0	0	
67					MD	ND		0		
68	C	Mur		Peinture	C	ND		0	0	
69					MD	ND		0		
70	D	Mur		Peinture	C	ND		0	0	
71					MD	ND		0		
74	Toutes zones	Placard	Bois	Peinture	C	D	Ecaillage	6,3	5	
Nombre total d'unités de diagnostic			7	Nombre d'unités de classe 3			3	% de classe 3	42,86 %

Local : Salon (3ème)										
N°	Zone	Unité de diagnostic	Substrat	Revêtement apparent	Localisation	Etat de conservation	Nature de la dégradation	Résultats (mg/cm²)	Classement	Observations
80	A	Mur		Peinture	C	ND		0	0	
81					MD	ND		0		
92	A	Porte d'entrée	Dormant et ouvrant extérieurs	Bois	Peinture	C	D	Ecaillage	5,2	3
93	A	Porte d'entrée	Dormant et ouvrant intérieurs	Bois	Peinture	C	D	Ecaillage	5,2	3

N°	Zone	Unité de diagnostic	Substrat	Revêtement apparent	Localisation	Etat de conservation	Nature de la dégradation	Résultats (mg/cm²)	Classement	Observations	
99	A	Mur		Peinture	C	ND		0	0		
100					MD	ND		0			
111	A	Porte d'entrée	Dormant et ouvrant extérieurs	Bois	Peinture	C	D	Ecaillage	5,2	3	
112	A	Porte d'entrée	Dormant et ouvrant intérieurs	Bois	Peinture	C	D	Ecaillage	5,2	3	
101	B	Mur		Peinture	C	ND		0	0		
102					MD	ND		0			
94	C	Fenêtre	Dormant et ouvrant extérieurs	Bois	Peinture	C	D	Ecaillage	5,2	3	
95	C	Fenêtre	Dormant et ouvrant intérieurs	Bois	Peinture	C	D		5,2	3	
97	C	Fenêtre	Embrasure		C	ND		0	0		
98					MD	ND		0			
96	C	Fenêtre	Volets	Bois	Peinture	C	D	Ecaillage	5,2	3	
103	C	Mur		Peinture	C	ND		0	0		
104					MD	ND		0			
105	D	Mur		Peinture	C	ND		0	0		
106					MD	ND		0			
107	E	Mur		Peinture	C	ND		0	0		
108					MD	ND		0			
109	F	Mur		Peinture	C	ND		0	0		
110					MD	ND		0			
Nombre total d'unités de diagnostic					12	Nombre d'unités de classe 3			5	% de classe 3	41,67 %

Local : Sde/WC (3ème)											
N°	Zone	Unité de diagnostic		Substrat	Revêtement apparent	Localisation	Etat de conservation	Nature de la dégradation	Résultats (image?)	Classement	Observations
113	A	Mur		Bois	Peinture	C	ND		0	0	
114						MD	ND		0		
121	A	Porte d'entrée	Dormant et couvrent extérieurs	Bois	Peinture	C	D	Ecaillage	5,9	3	
122	A	Porte d'entrée	Dormant et couvrent intérieurs	Bois	Peinture	C	D	Ecaillage	5,9	3	
115	B	Mur			Peinture	C	ND		0	0	
116						MD	ND		0		
117	C	Mur			Peinture	C	ND		0	0	
118						MD	ND		0		
119	D	Mur			Peinture	C	ND		0	0	
120						MD	ND		0		
Nombre total d'unités de diagnostic				6	Nombre d'unités de classe 3			2	% de classe 3	33,33 %

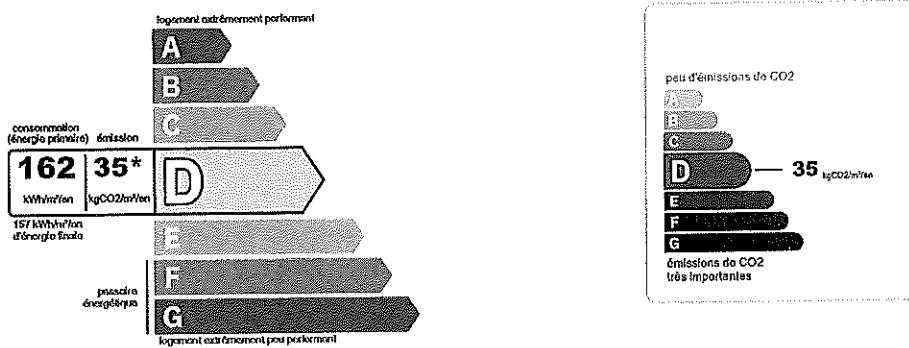
Le niveau de consommation énergétique dépend de l'isolation du logement et de la performance des équipements. Pour l'améliorer, voir pages 5 à 6

Ce logement émet 2600 kg de CO<sub>2</sub> par an, soit l'équivalent de 13470 km parcourus en voiture. Le niveau d'émissions dépend principalement des types d'énergies utilisées (bois, électricité, gaz, fioul, etc.)

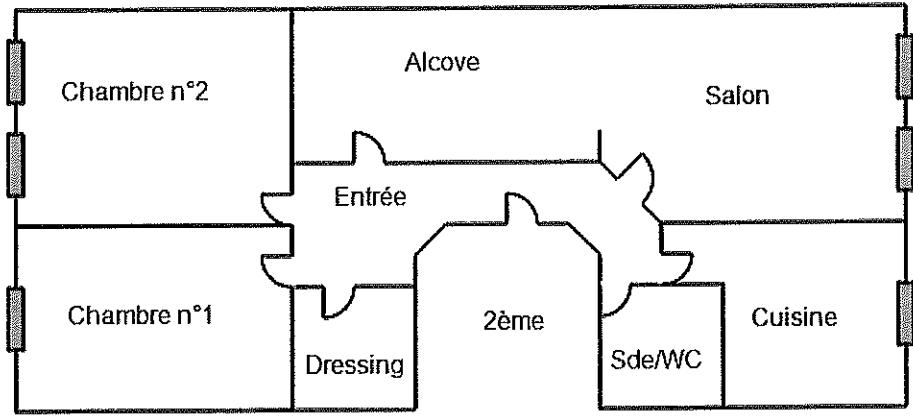
The floor plan illustrates a house layout. It features two bedrooms: "Chambre n°2" on the left and "Chambre n°1" below it. A "Dressing" area is located between them. An "Entrée" (entrance) leads into the main living area, which includes an "Alcove", a "Salon" (living room), and a "Cuisine" (kitchen). A "2ème" (second) room is also present. A "Sde/WC" (bathroom/wc) is located near the kitchen. The entire layout is enclosed in a rectangular boundary.

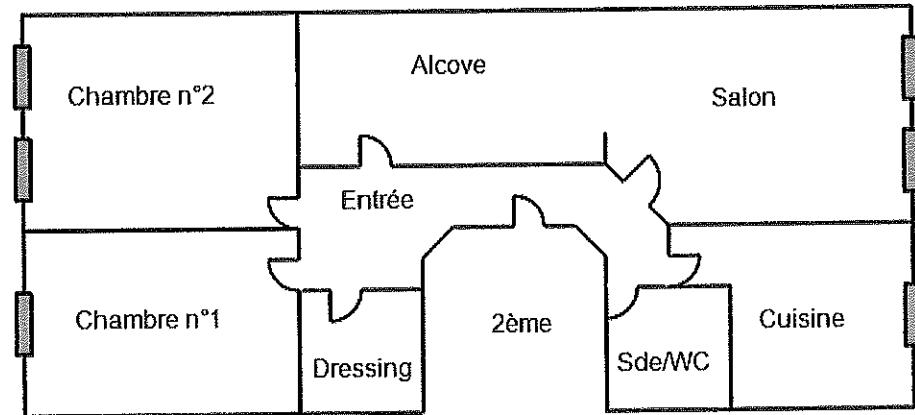
Croquis N°1

Local : Entrée (2ème)										
N°	Zone	Unité de diagnostic	Substrat	Revêtement apparent	Localisation	Etat de conservation	Nature de la dégradation	Résultats (mg/cm²)	Classement	Observations
2	A	Mur		Papier peint	C	ND		0	0	
3					MD	ND		0		
18	A	Porte d'entrée Dormant et ouvrant extérieurs	Bois	Peinture	C	D	Ecaillage	6,2	3	
19					C	D	Ecaillage	6,2		
4	B	Mur		Papier peint	C	ND		0	0	
5					MD	ND		0		
6	C	Mur		Papier peint	C	ND		0	0	
7					MD	ND		0		
8	D	Mur		Papier peint	C	ND		0	0	
9					MD	ND		0		
10	E	Mur		Papier peint	C	ND		0	0	
11					MD	ND		0		
12	F	Mur		Papier peint	C	ND		0	0	
13					MD	ND		0		
14	G	Mur		Papier peint	C	ND		0	0	
15					MD	ND		0		
16	H	Mur		Papier peint	C	ND		0	0	
17					MD	ND		0		
Nombre total d'unités de diagnostic				10	Nombre d'unités de classe 3			2	% de classe 3	20,00 %

Local : Dressing (2ème)										
N°	Zone	Unité de diagnostic	Substrat	Revêtement apparent	Localisation	Etat de conservation	Nature de la dégradation	Résultats (mg/cm²)	Classement	Observations
20	A	Mur		Peinture	C	ND		0	0	
21					MD	ND		0		
28	A	Porte d'entrée Dormant et ouvrant extérieurs	Bois	Peinture	C	D	Ecaillage	5,2	3	
29					C	D	Ecaillage	5,2		
22	B	Mur		Peinture	C	ND		0	0	
23					MD	ND		0		
24	C	Mur		Peinture	C	ND		0	0	
25					MD	ND		0		
26	D	Mur		Peinture	C	ND		0	0	
27					MD	ND		0		
Nombre total d'unités de diagnostic				6	Nombre d'unités de classe 3			2	% de classe 3	33,33 %

Local : Chambre n°1 (2ème)											
N°	Zone	Unité de diagnostic	Substrat	Revêtement apparent	Localisation	Etat de conservation	Nature de la dégradation	Résultats (mg/cm²)	Classement	Observations	
35	A	Mur		Papier peint	C	ND		0	0		
36					MD	ND		0			
43	A	Porte d'entrée	Dormant et ouvrant extérieurs	Bois	Peinture	C	D	Ecaillage	5,3	3	
44	A	Porte d'entrée	Dormant et ouvrant intérieurs	Bois	Peinture	C	D	Ecaillage	5,3	3	
37	B	Mur		Papier peint	C	ND		0	0		
38					MD	ND		0			
30	C	Fenêtre	Dormant et ouvrant extérieurs	Bois	Peinture	C	D	Ecaillage	6,2	3	
31	C	Fenêtre	Dormant et ouvrant intérieurs	Bois	Peinture	C	D	Ecaillage	8,2	3	
33	C	Fenêtre	Embrasure		C	ND		0	0		
34					MD	ND		0			
32	C	Fenêtre	Volants	Bois	Peinture	C	D	Ecaillage	5	3	
39	C	Mur		Papier peint	C	ND		0	0		
40					MD	ND		0			
41	D	Mur		Papier peint	C	ND		0	0		
42					MD	ND		0			
Nombre total d'unités de diagnostic				10	Nombre d'unités de classe 3			5	% de classe 3	50,00 %

Local : Chambre n°2 (2ème)											
N°	Zone	Unité de diagnostic	Substrat	Revêtement apparent	Localisation	Etat de conservation	Nature de la dégradation	Résultats (mg/cm²)	Classement	Observations	
45	A	Mur		Papier peint	C	ND		0	0		
46					MD	ND		0			
53	A	Porte d'entrée	Dormant et ouvrant extérieurs	Bois	Peinture	C	D	Ecaillage	5	3	
54	A	Porte d'entrée	Dormant et ouvrant intérieurs	Bois	Peinture	C	D	Ecaillage	5	3	
47	B	Mur		Papier peint	C	ND		0	0		
48					MD	ND		0			
55	C	Fenêtre	Dormant et ouvrant extérieurs	Bois	Peinture	C	D	Ecaillage	5,2	3	
56	C	Fenêtre	Dormant et ouvrant intérieurs	Bois	Peinture	C	D	Ecaillage	5,2	3	
57	C	Fenêtre	Embrasure		C	ND		0	0		
58					MD	ND		0			
59	C	Fenêtre	Volants	Bois	Peinture	C	D	Ecaillage	6,6	3	
49	C	Mur		Papier peint	C	ND		0	0		
50					MD	ND		0			
51	D	Mur		Papier peint	C	ND		0	0
