DIAGNOSTIC TECHNIQUE IMMOBILIER

NOTE DE SYNTHÈSE DES CONCLUSIONS

RAPPORT N° NAIT-YAHIA 33851 18.08.25

<p>Type de bien : Appartement Nombre de pièces : 4 Etage : RDC Adresse : Le Ventoux 66 rue de Turenne 83100 TOULON Bâtiment : A1 Escalier : Sans objet Porte : A gauche Propriétaire : Indivision NAIT-YAHIA</p>	<p>Lot N° : 11 Cave : 1 Réf. Cadastre : BE - 29-32-41 Bâti : Oui Mitoyenneté : Oui Date du permis de construire : Avant le 1er juillet 1997 Date de construction : Avant le 1er juillet 1997</p>
---------------------------------------------------------------------------------------------------------------------------------------------------------------------------------------------------------------------------------------------------------------------------------------------------------------------------------------------------------------------------------------------------------------	-----------------------------------------------------------------------------------------------------------------------------------------------------------------------------------------------------------------------------------------------------------------------------------------------------

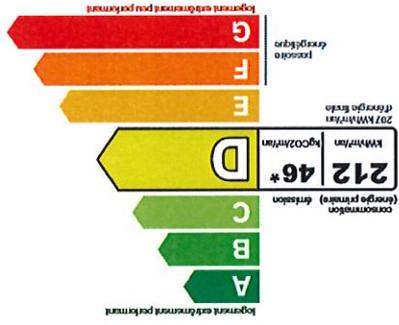
Consommations énergétiques
 (en énergie primaire) pour le chauffage, la production d'eau chaude sanitaire et le refroidissement, déduction faite de la production d'électricité à demeure
Consommation conventionnelle : 212 kWh_{ep}/m².an

Emissions de gaz à effet de serre (GES)
 pour le chauffage, la production d'eau chaude sanitaire et le refroidissement
Estimation des émissions : 46 kg_{eqCO2}/m².an

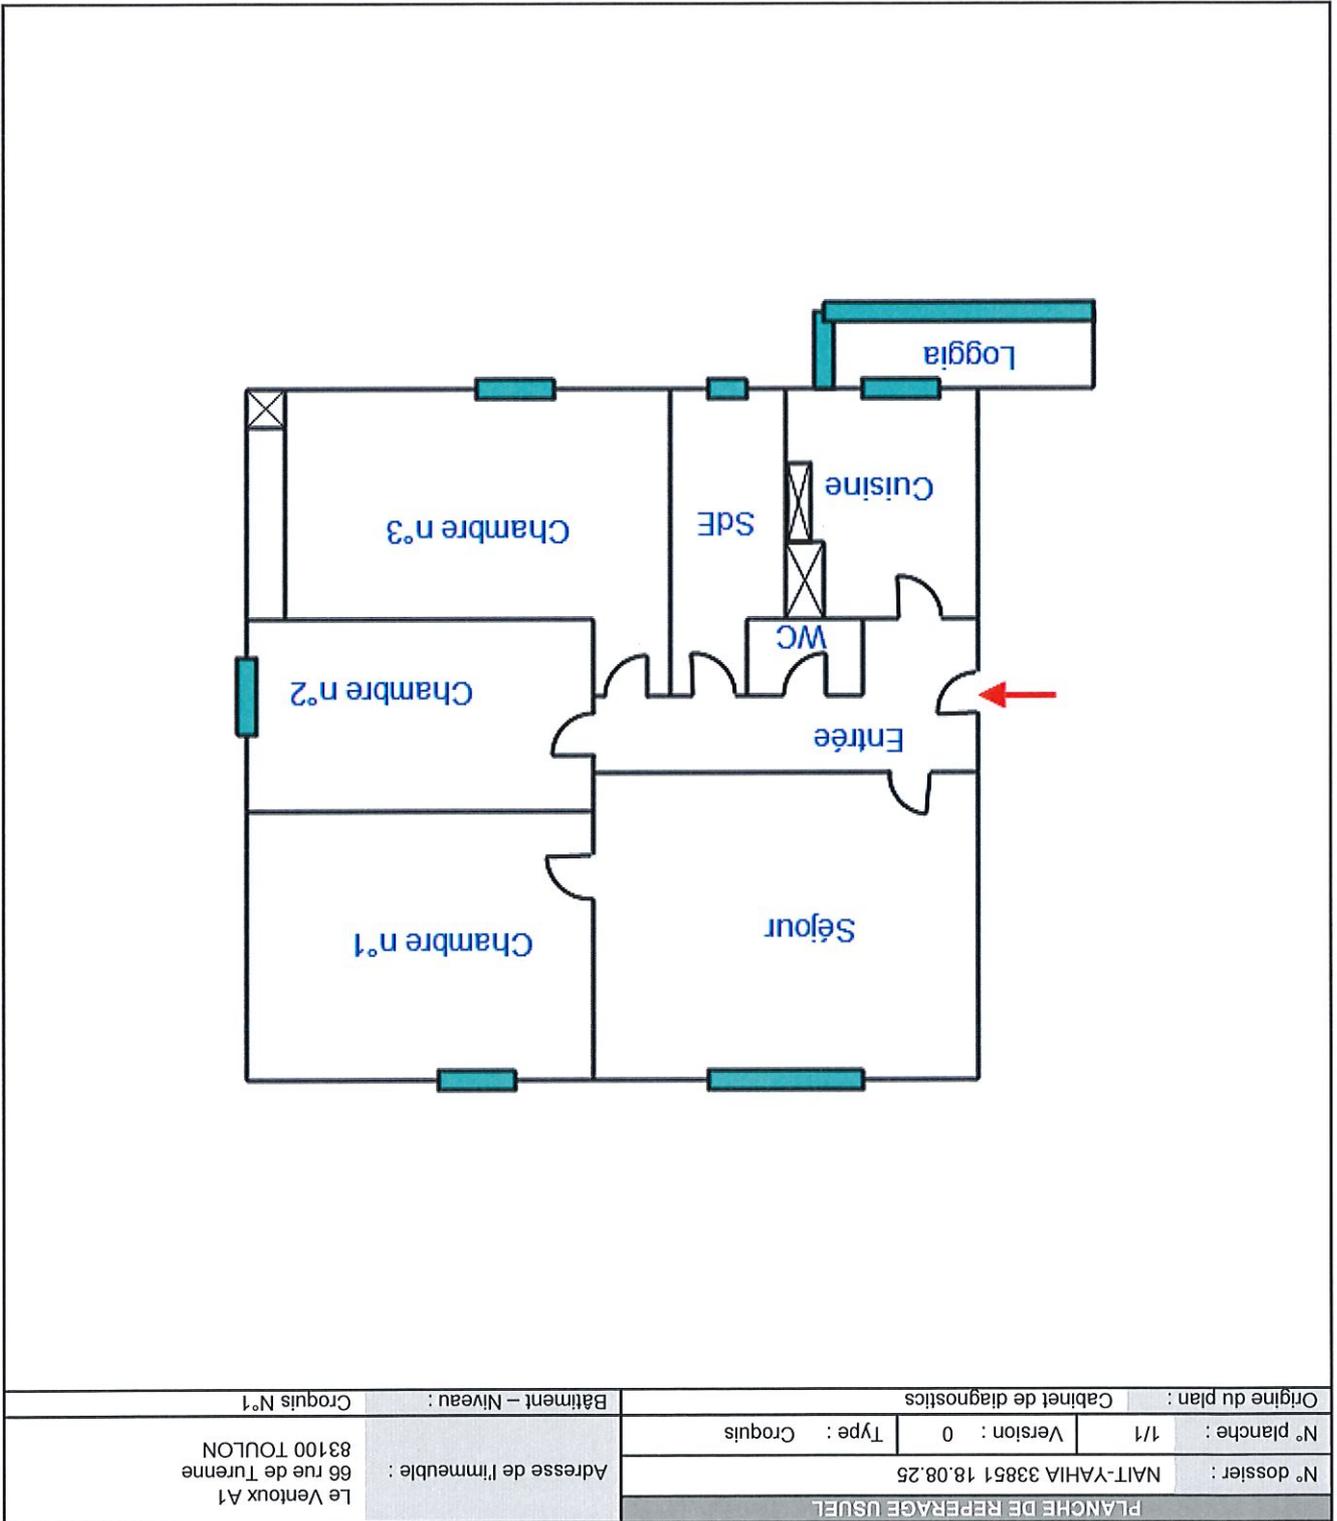
ANNEXE 1 – CROQUIS

PLANCHE DE REPERAGE USUEL		N° dossier : NAIT-YAHIA 33851 18.08.25	
Adresse de l'immeuble : Le Ventoux A1 66 rue de Turenne 83100 TOULON		Type : Croquis	N° planche : 1/1
Bâtiment – Niveau : Croquis N°1		Version : 0	Origine du plan : Cabinet de diagnostics

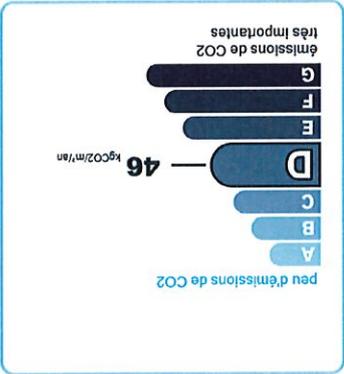
Performance énergétique et climatique

Ce logement émet 3141 kg de CO₂ par an, soit l'équivalent de 16275 km parcourus en voiture. Le niveau d'émissions dépend principalement des types d'énergies utilisées (bois, électricité, gaz, fioul, etc.)

Le niveau de consommation énergétique dépend de l'isolation du logement et de la performance des équipements. Pour l'améliorer, voir pages 5 à 6

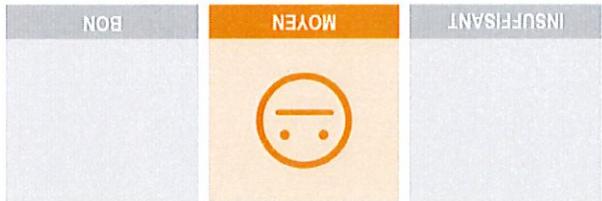
Confort d'été (hors climatisation)*

Les caractéristiques de votre logement améliorant le confort d'été :

- fenêtres équipées de volets extérieurs ou prise-soleil
- logement traversant
