PROCÈS-VERBAL DE  
DESCRIPTIF ET DE  
DE MESURAGE

DEMANDEUR : LE CREDIT FONCIER DE FRANCE  
CONTRE : INDIVISION DAVENNE  
NOS REF : 150080

Une maison élevée de deux étages sur rez-de-chaussée sis 16 Rue Espanet, Quartier Pont du Las TOULON, cadastrée Section CX N° 284.

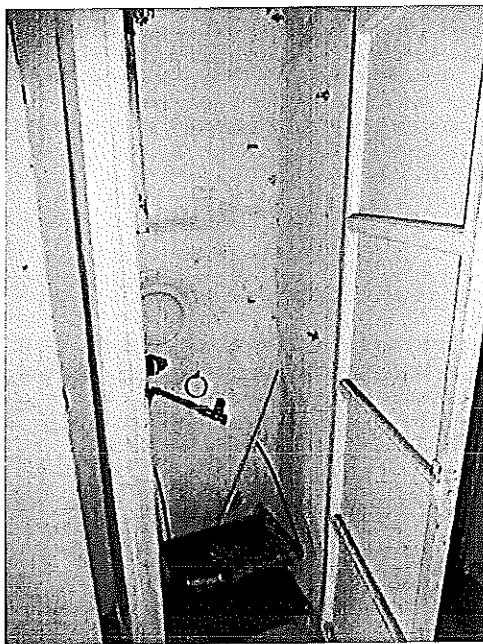
### **PLACARD GAUCHE :**

Les murs et le plafond sont enduits d'une peinture de couleur blanche de facture semi-récente en mauvais état et salie sur la quasi-totalité.  
Le placard comporte notamment des gaines techniques.

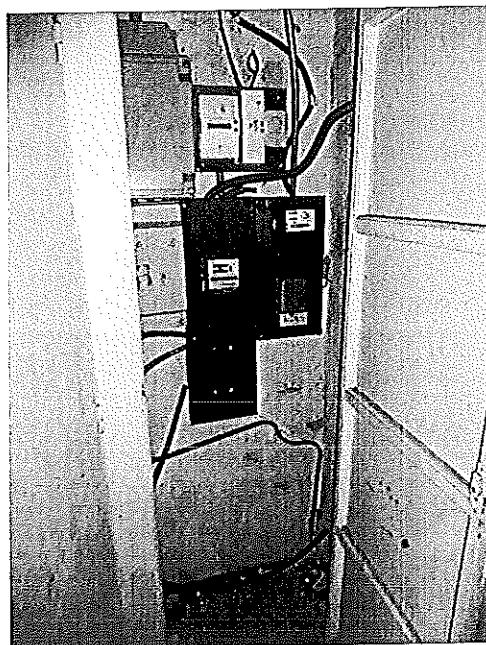
**PLACARD DROITE :**

Les murs et le plafond sont enduits d'une peinture de couleur blanche de facture semi-récente en mauvais état et salie.  
Le placard est équipé notamment de compteurs électriques.

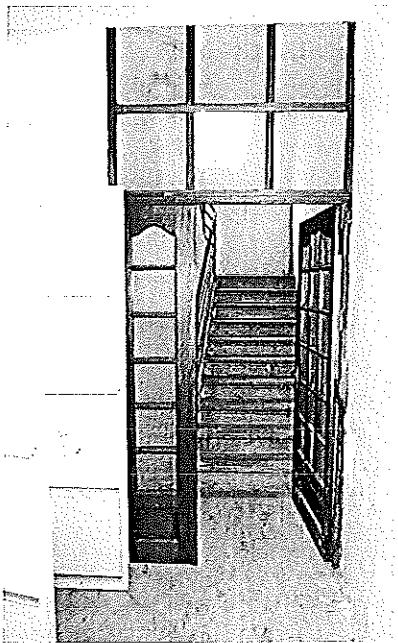
### **HALL DE LA MONTÉE D'ESCALIER :**

L'accès s'effectue par une porte deux tiers/un tiers en bois vitrée, enduite d'un vernis teinte foncée avec imposte vitré en partie haute, en mauvais état, dont une vitre est manquante.

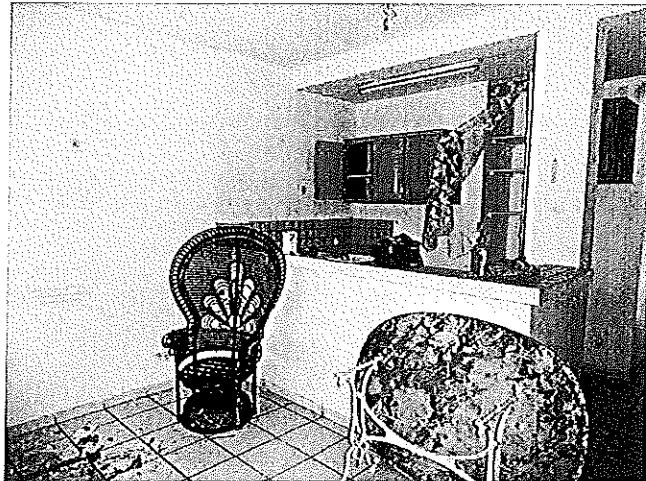
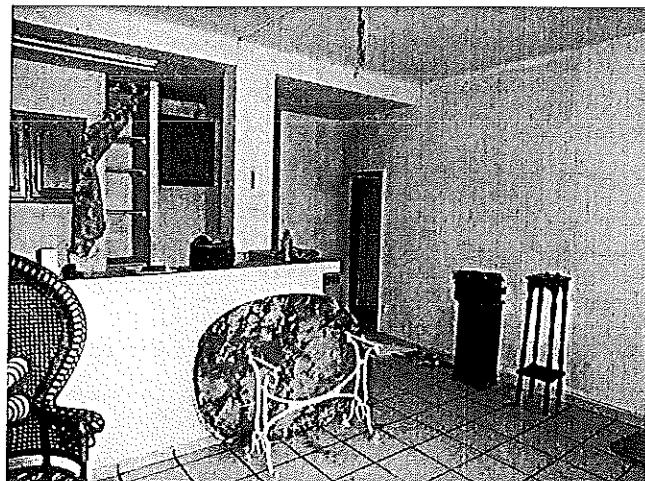
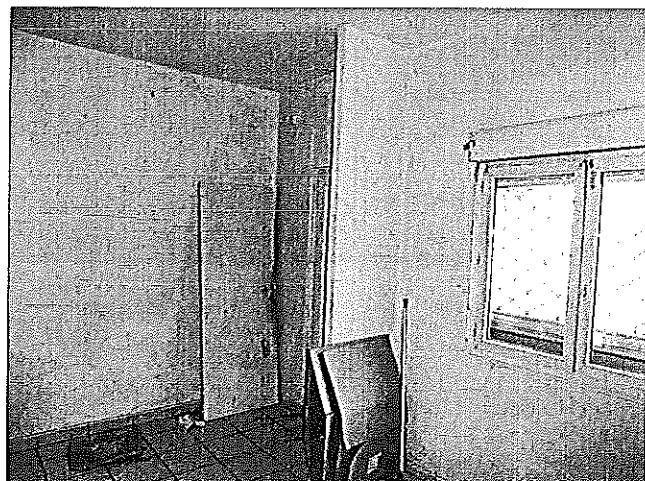
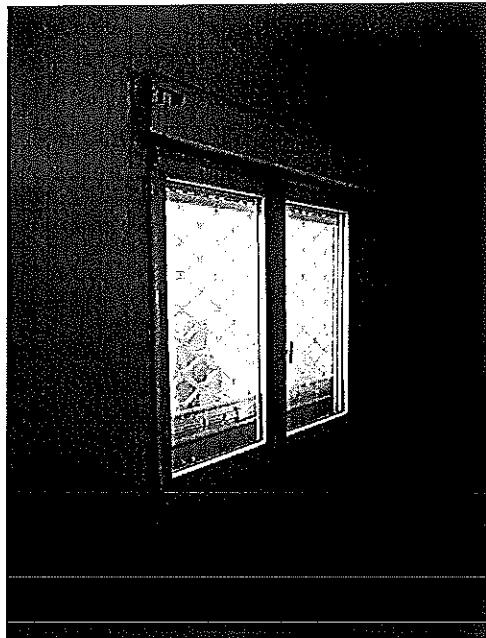
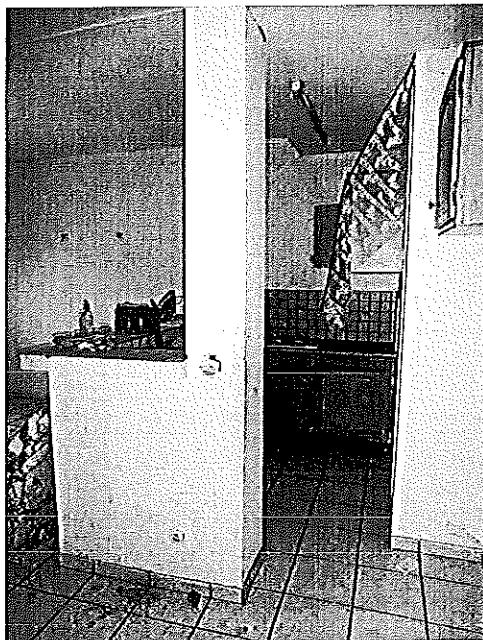
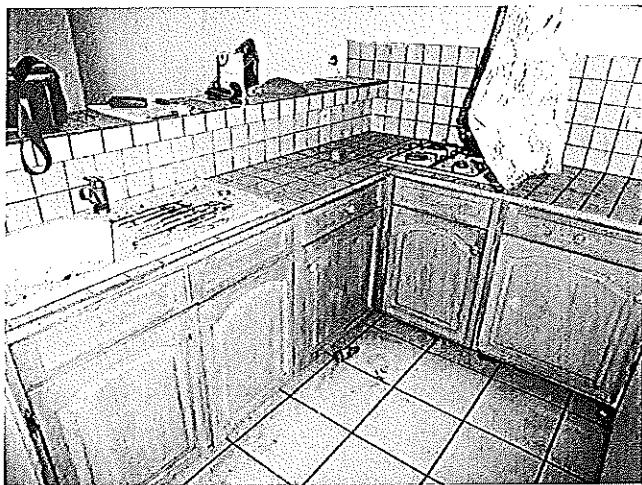
### **PIECE PRINCIPALE AVEC COIN CUISINE :**

Les murs sont recouverts d'une peinture de couleur crème partielle, en mauvais état, salie et défraîchie sur la quasi-totalité.

Le plafond est recouvert d'une peinture de couleur blanche partielle en mauvais état et salie sur la quasi-totalité.

Le plafond, à la jonction avec le mur de façade, est dégradé par d'importantes auréoles jaunâtres et brunâtres caractéristiques d'infiltrations.

La pièce est chauffée par un radiateur électrique de marque « WELCOME », en très mauvais état et sali.

- Un plan de travail recouvert d'une faïence de couleur beige, de facture récente, en état d'usage moyen, sali sur la quasi-totalité,
- Une crédence recouverte d'une faïence de couleur beige, de facture récente, en bon état, salie et grasseuse sur la quasi-totalité,
- Un évier simple bac avec paillasse en très mauvais état et équipé d'un robinet mitigeur sali sur la quasi-totalité,
- Des meubles bas dont l'accès s'effectue par des portes en bois enduites d'un vernis clair en mauvais état et sali sur la quasi-totalité,
- Une niche en partie droite en entrant aménagée par des étagères, salie et en mauvais état sur la quasi-totalité.

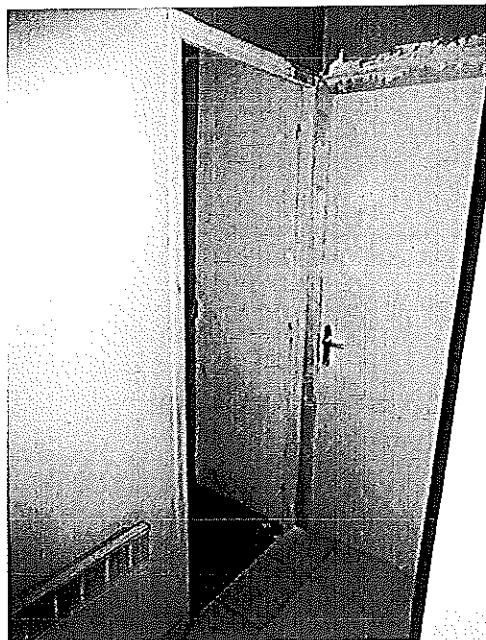
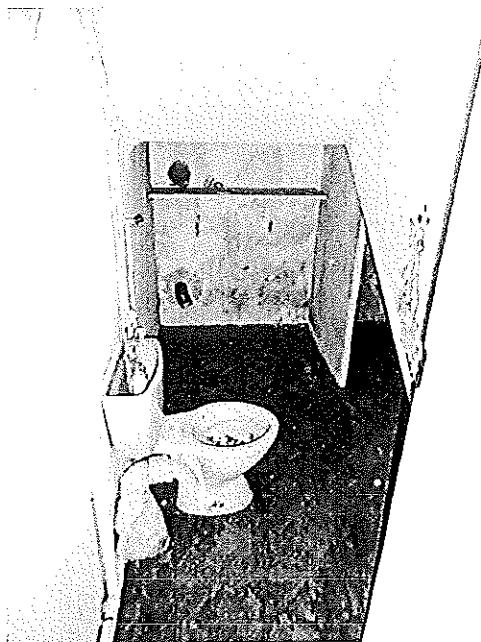
- Un W.C. à l'anglaise chasse dorsale en céramique de couleur blanche dont le couvercle en partie haute est absent, sali et dégradé sur la quasi-totalité.

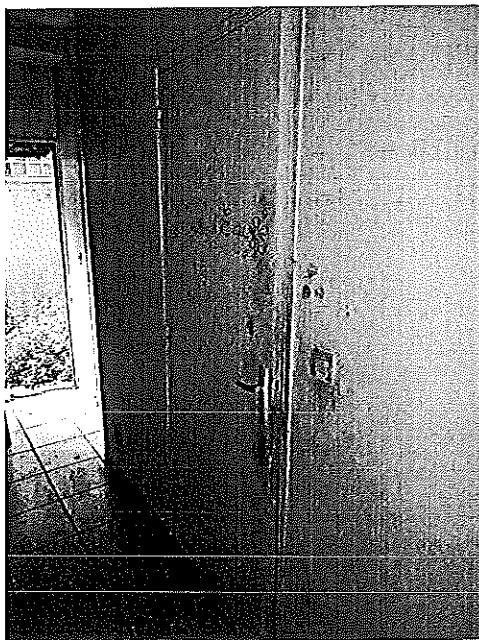
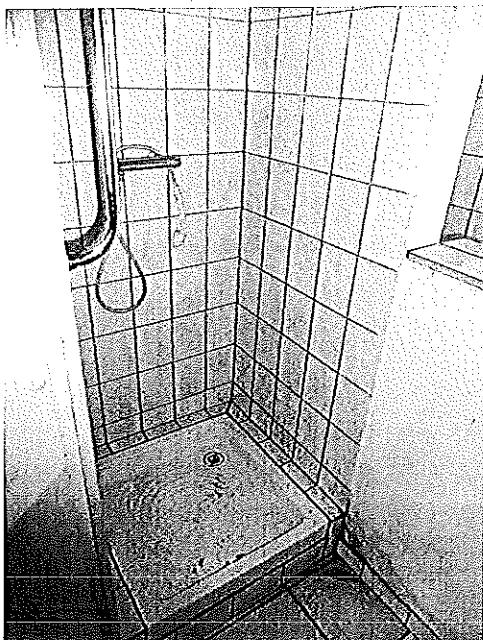
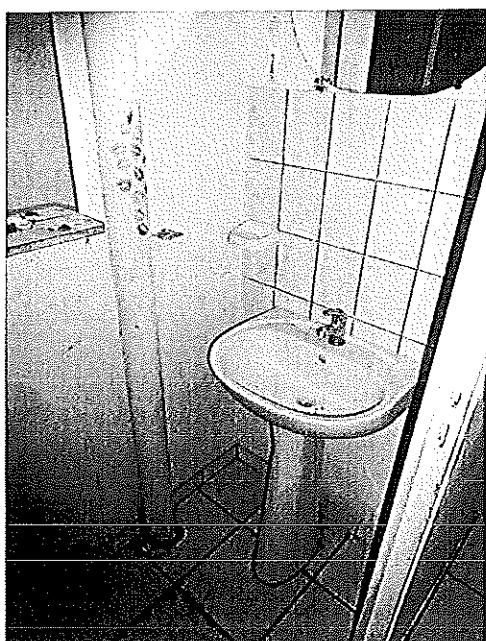
## **SALLE D'EAU :**

L'accès à la salle d'eau s'effectue par une porte pleine enduite d'une peinture de couleur crème et vert d'eau, de facture récente, défraîchie et salie sur la quasi-totalité.

- Un lavabo sur colonne en céramique de couleur blanche équipé d'un robinet mitigeur en mauvais état et sali sur la quasi-totalité,
- Un receveur de douche en céramique de couleur blanche en état d'usage moyen équipé d'un robinet mitigeur, flexible et douchette en état d'usage moyen,
- Un chauffe-eau électrique de marque « RELIANCE ».

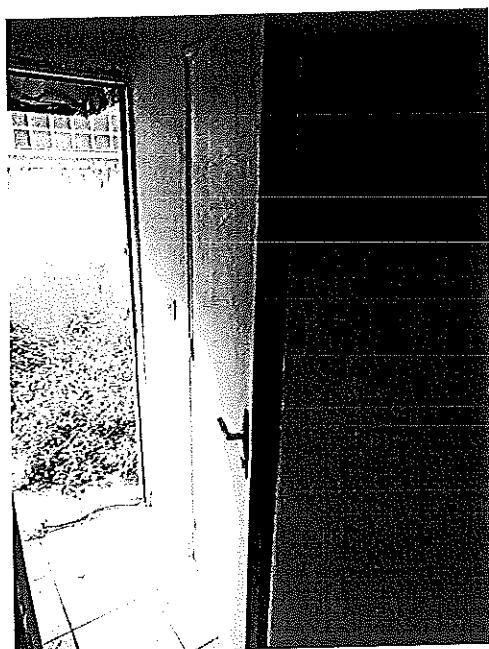
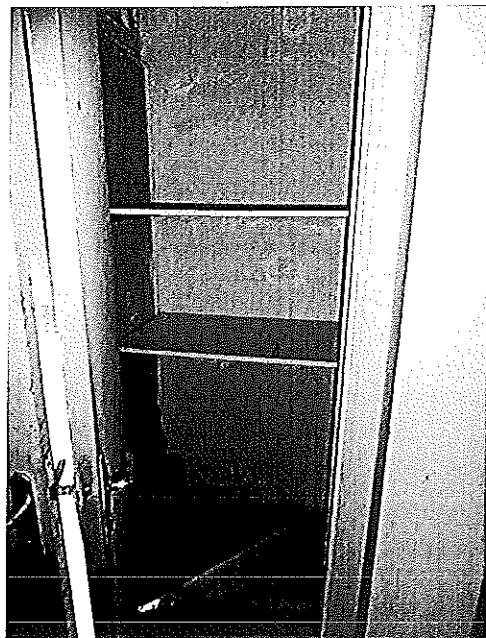
**PLACARD :**

Les murs et le plafond sont enduits d'une peinture de couleur blanche et composés de plaques de plâtre à l'état brut, en mauvais état.  
Le placard est équipé de deux étagères en mélaminé blanc.

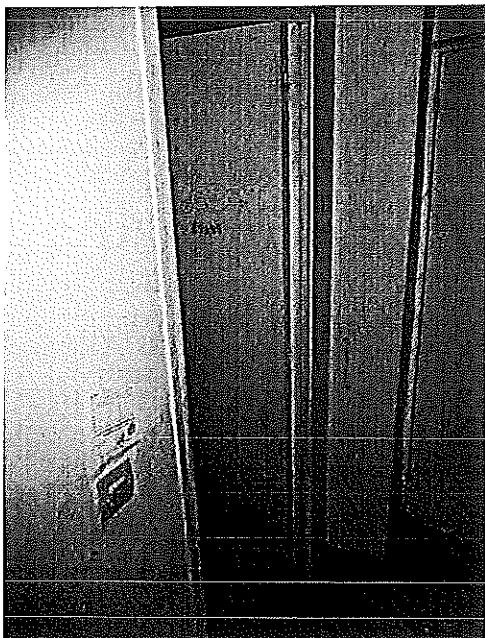
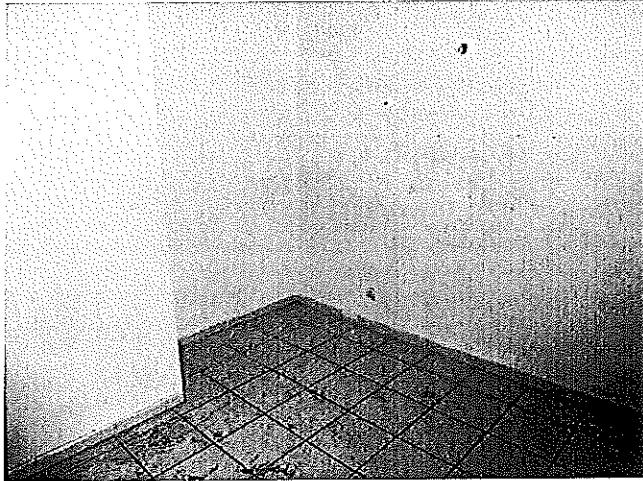
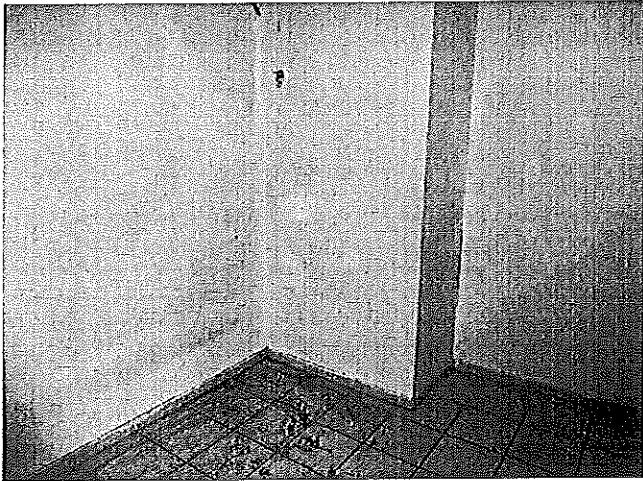
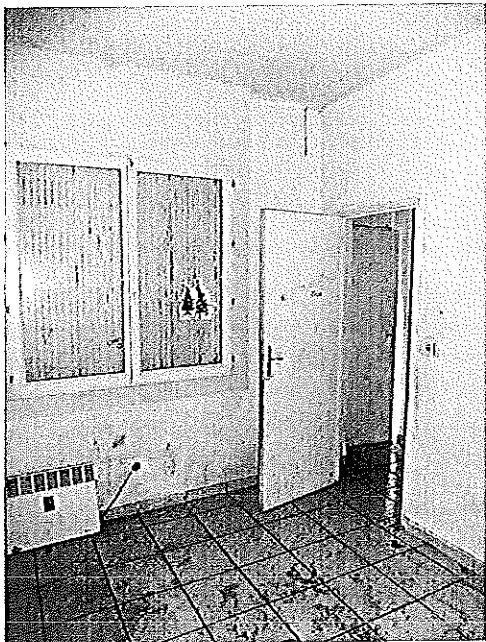
## **CHAMBRE :**

L'accès à la chambre s'effectue par une porte pleine enduite d'une peinture de couleur crème et bleue, de facture récente en mauvais état, salie et défraîchie sur la quasi-totalité.

La pièce est chauffée par un radiateur électrique de marque « WELCOME » posé au sol et en mauvais état.

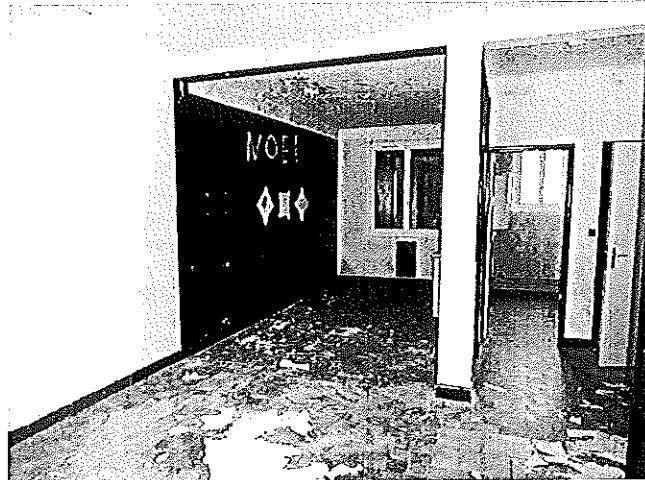
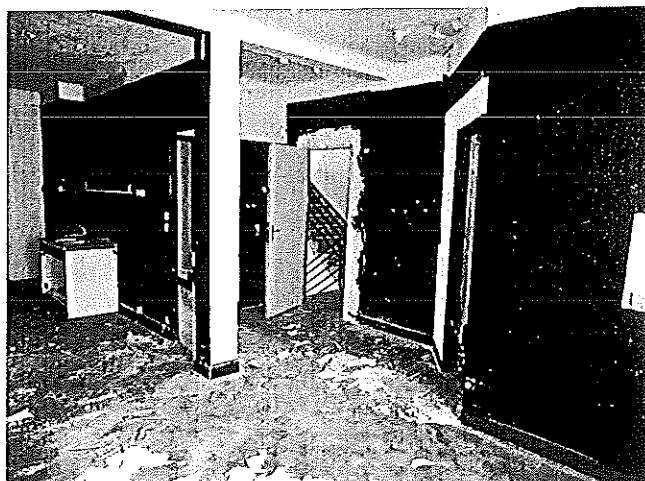
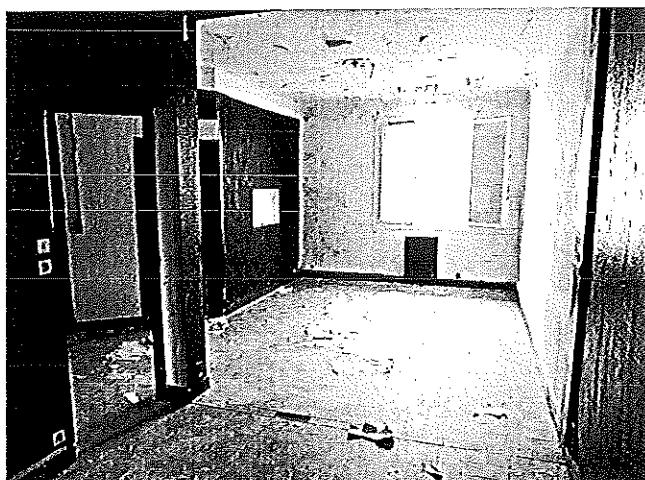
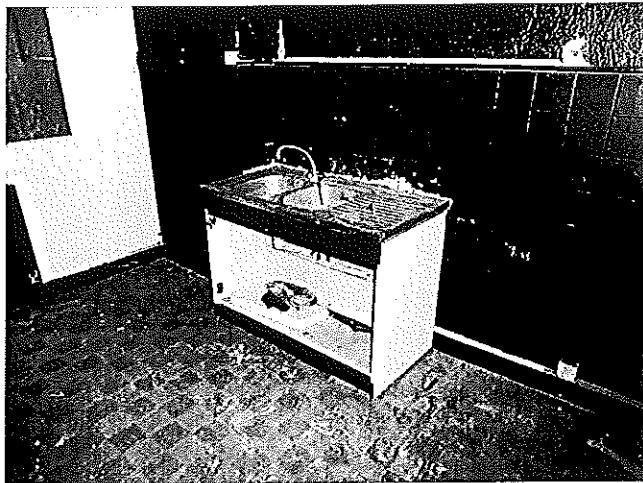
Le plafond est enduit d'une peinture de couleur blanche sur un support dégradé, écaillé, fissuré et taché sur la quasi-totalité par des taches brunâtres et jaunâtres caractéristiques d'infiltration et de dégâts des eaux.

Les murs en périphérie de la fenêtre sont recouverts d'auréoles, de traces jaunâtres et brunâtres caractéristiques d'infiltrations et de dégât des eaux.

- Un évier double bac avec paillasse en inox équipé d'un robinet mélangeur,
- Un meuble en sous évier en très mauvais état, sali, défraîchi et dégradé,
- Une crédence recouverte d'une faïence en céramique de couleur blanche recouverte d'une peinture de couleur noire en mauvais état, défraîchie et salie.

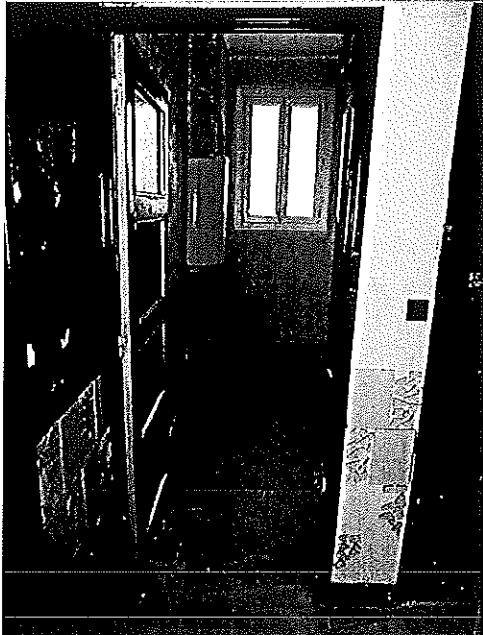
#### **SALLE D'EAU – W.C. :**

L'accès à la pièce s'effectue par une porte vitrée, de facture semi-récente enduite d'une peinture de couleur crème et noire, en mauvais état et salie.

Le plafond est enduit d'une peinture de couleur blanche, de facture récente en état d'usage moyen, avec cloques et fissurations caractéristiques de dégât des eaux.

- Un W.C. à l'anglaise chasse dorsale à double débit avec lunette et abattant, en mauvais état et sali,
- Une cabine de douche dont l'accès s'effectue par une baie libre, équipée d'un receveur de douche en céramique de couleur blanche en état d'usage moyen et d'un robinet mélangeur sans flexible ni douchette. La périphérie de la douche est recouverte d'une faïence de couleur blanche, marbré beige, de facture récente en état d'usage moyen,
- Un lavabo sur colonne en céramique de couleur blanche, de facture récente en état d'usage moyen, équipé d'un robinet mélangeur,
- Une crédence de toilette recouverte d'une faïence de couleur blanche marbré beige,
- Un chauffe-eau électrique de marque « ALLIANCE ».

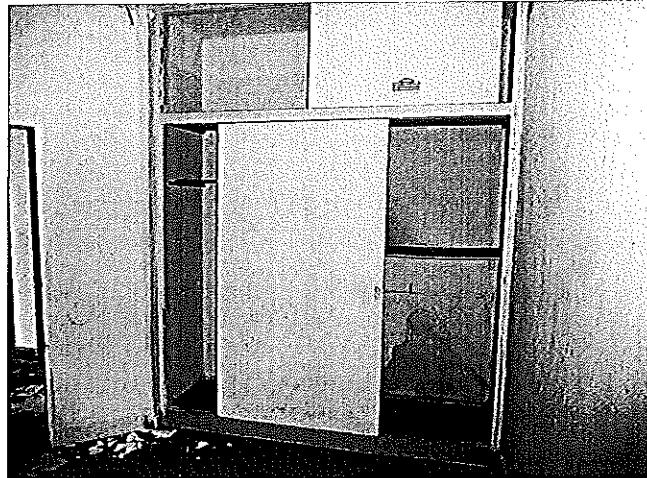
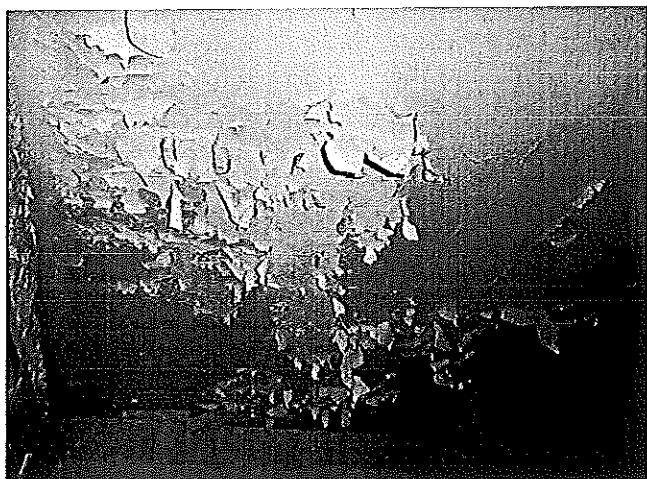
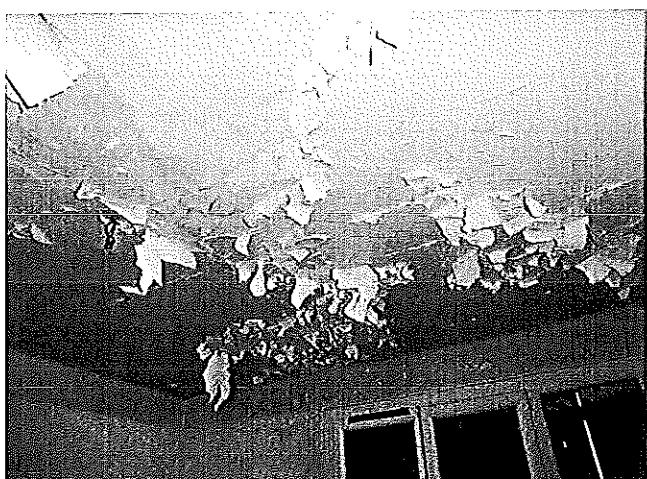
## **CHAMBRE SUR RUE :**

Le plafond est enduit d'une peinture de couleur beige, dégradée sur la quasi-totalité par des auréoles, fissures et écailles de peinture brunâtres et jaunâtres caractéristiques d'infiltrations et de dégât des eaux.

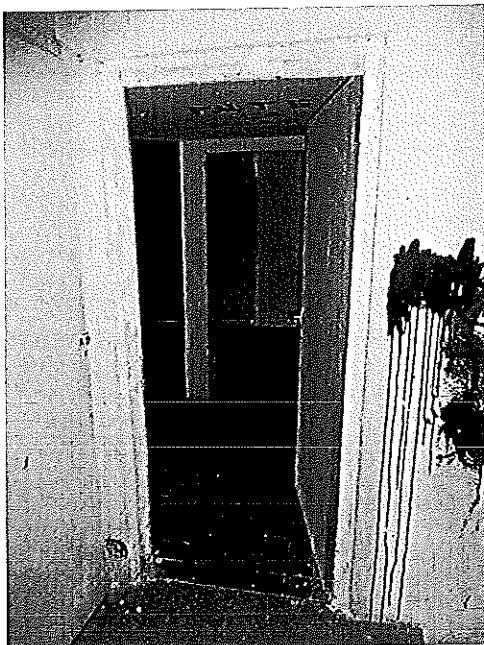
L'accès s'effectue par une porte de facture récente à l'état brut, en état d'usage moyen.  
La périphérie du cadre est recouverte de traces grossières de plâtre.

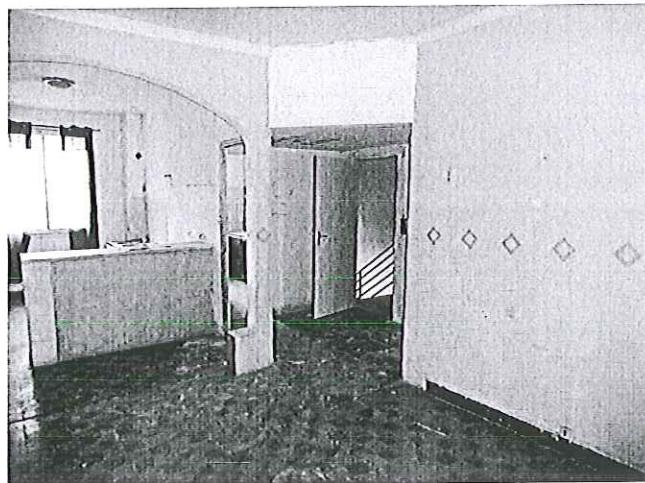
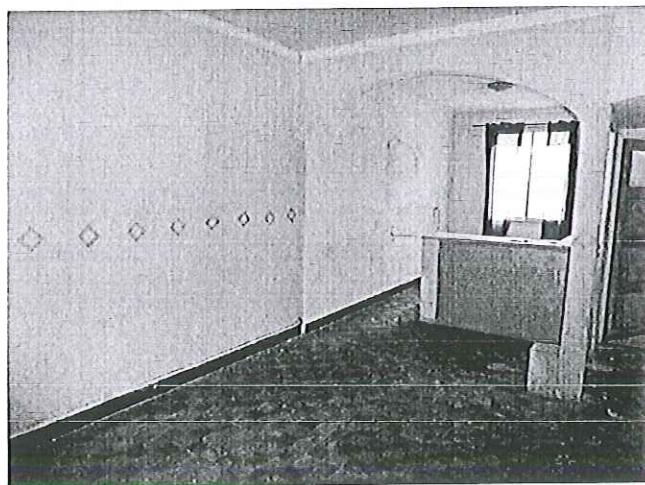
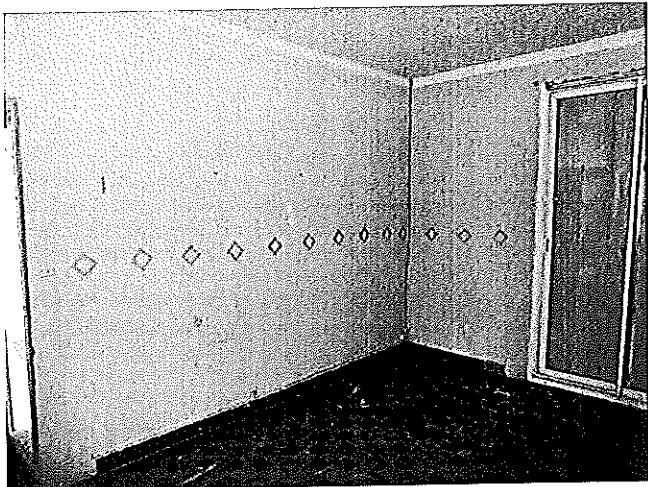
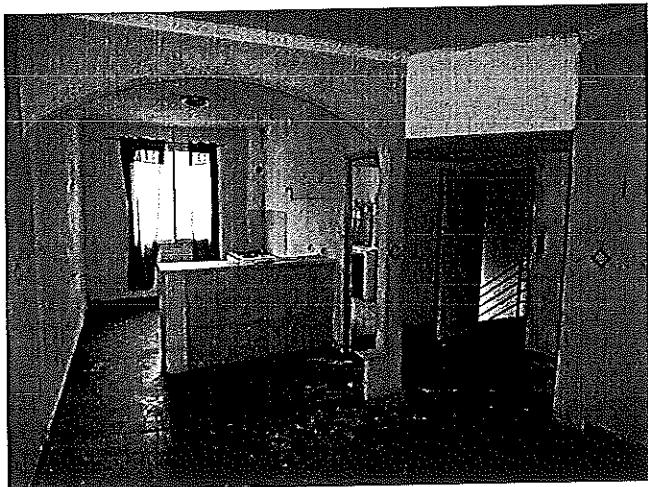
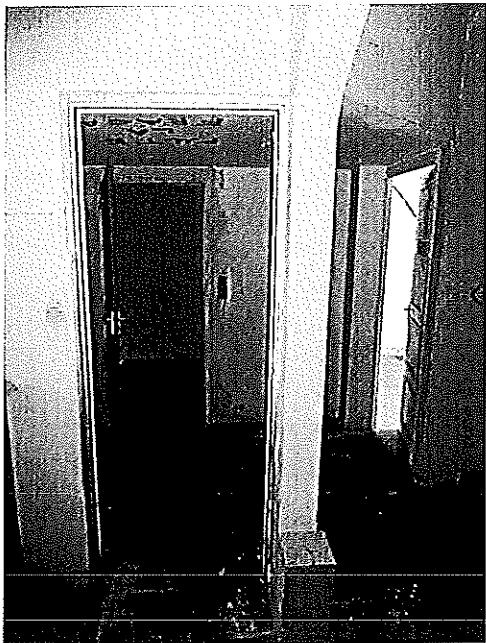
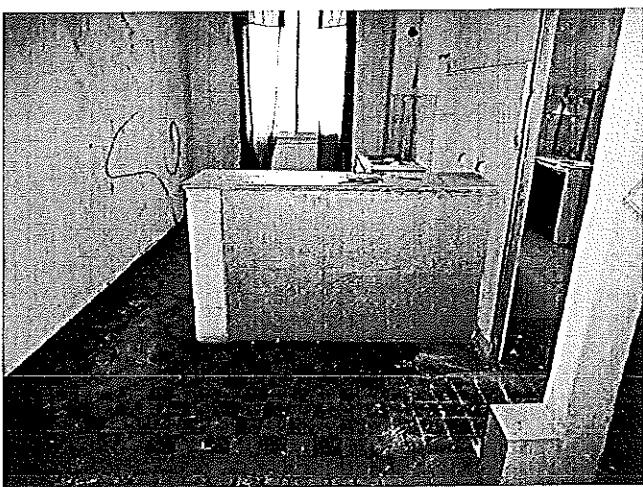
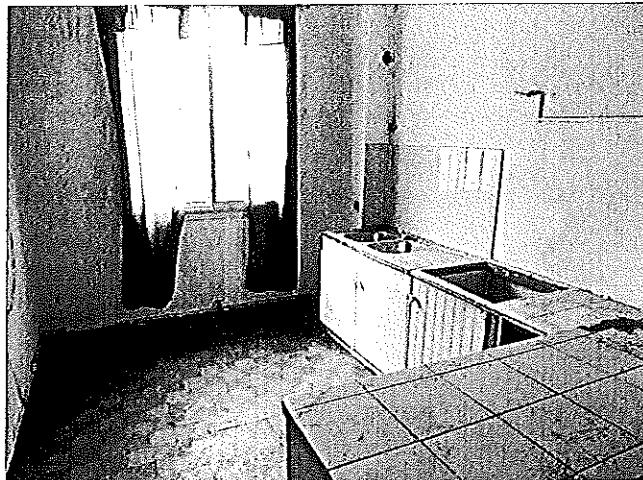
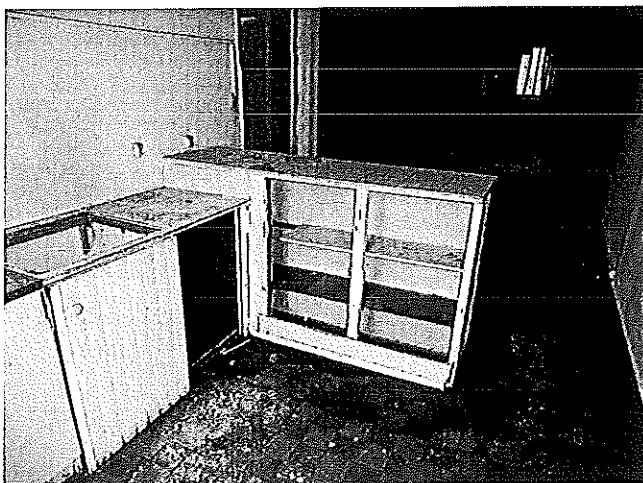
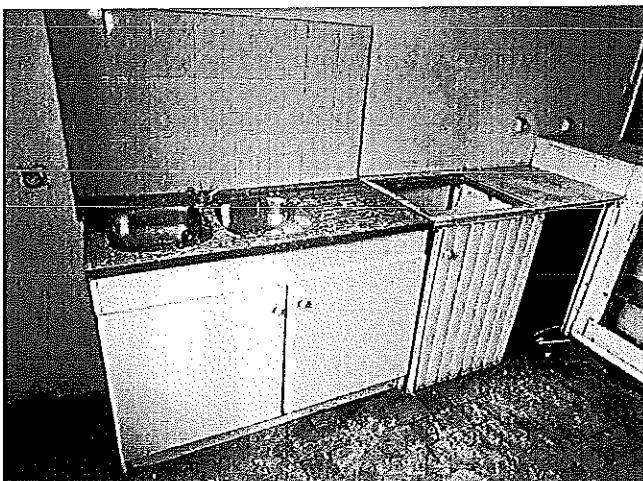
### PIECE PRINCIPALE AVEC COIN CUISINE :

Le sol est recouvert d'un carrelage granito de facture semi-récente en état d'usage moyen, sali sur la quasi-totalité avec des traces de déposes de cloisons.

Les murs sont recouverts d'un crépi grossier et fin enduit d'une peinture de couleur blanche, de facture semi-récente, défraîchie et salie sur la quasi-totalité.

Les plafonds sont recouverts, pour la partie pièce principale, par des dalles de polystyrène de facture récente en état d'usage moyen, défraîchies et pour la partie cuisine par un crépi grossier enduit d'une peinture de couleur blanche en état d'usage moyen salie et défraîchie.

- Un évier double bac avec paillasse équipé d'un robinet mélangeur dégradé en très mauvais état, sali sur la quasi-totalité,
- Un meuble sous évier dont l'accès s'effectue par deux portes en mélaminé blanc en mauvais état,
- Une crédence en périphérie de l'évier recouverte d'une faïence de couleur blanche, marbrée beige en bon état.

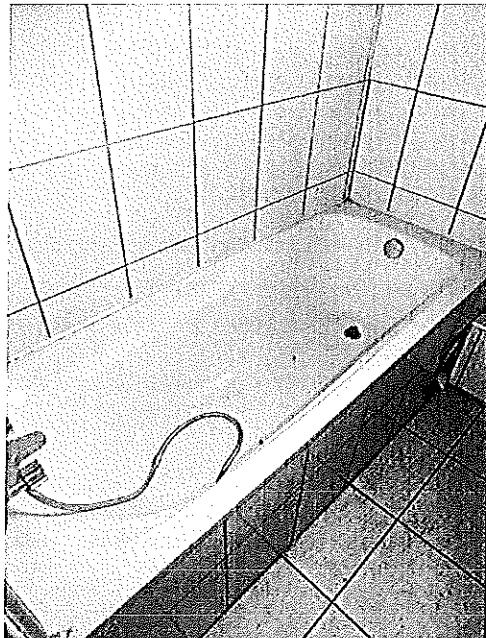
## **SALLE D'EAU – W.C. :**

L'accès à la salle d'eau – W.C. s'effectue par une porte en bois partiellement poncée façade pièce et enduite d'une peinture de couleur blanche façade salle d'eau, de facture semi récente en mauvais état.

Le plafond est enduit d'une peinture de couleur blanche, en mauvais état, écaillée, fissurée et tachée d'auréoles et de taches brunâtres et jaunâtres, caractéristiques d'infiltrations et de dégâts des eaux.

- Un W.C. à l'anglaise chasse dorsale à en céramique de couleur blanche, dont le clapet en partie haute est absent et en mauvais état,
- Un chauffe-eau électrique de marque « ALLIANCE »,
- Une baignoire en acrylique de couleur blanche en mauvais état équipée d'un robinet mélangeur avec flexible sans douchette en mauvais état,
- Un plan double vasque en céramique de couleur blanche équipé de deux robinets mitigeurs en état d'usage moyen, sali sur la quasi-totalité,
- Un plan de toilette recouvert d'une faïence de couleur blanc marbré rose et bleu, dégradé et en mauvais état,
- Un meuble sous plan de toilette dont les portes sont absentes et la structure est en bois enduite d'un vernis teinte foncée.

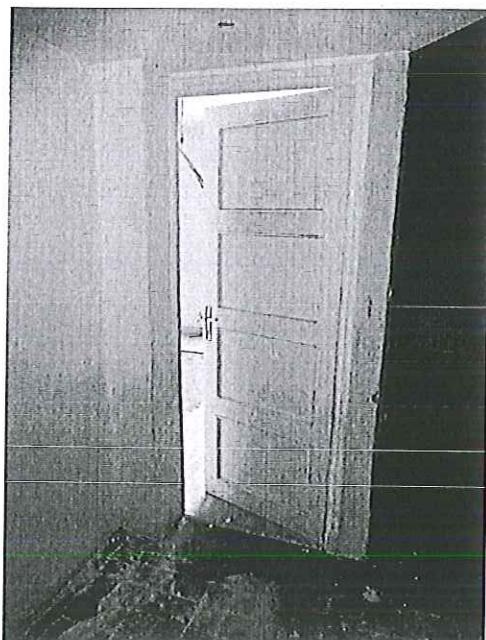
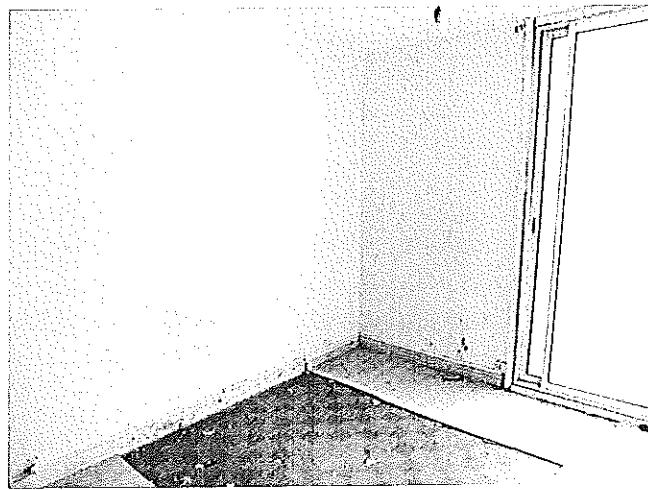
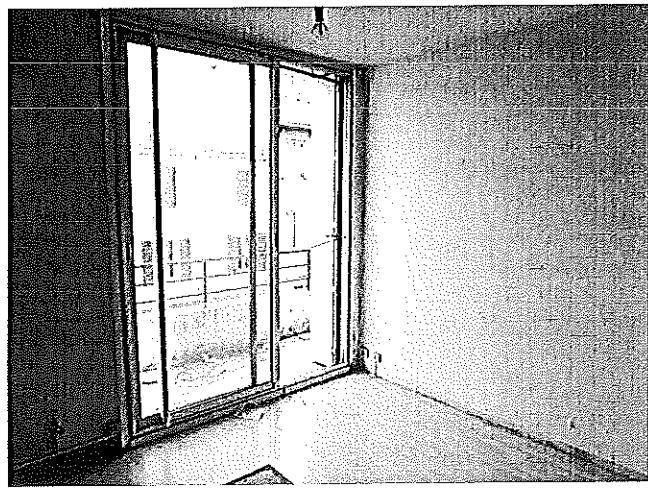
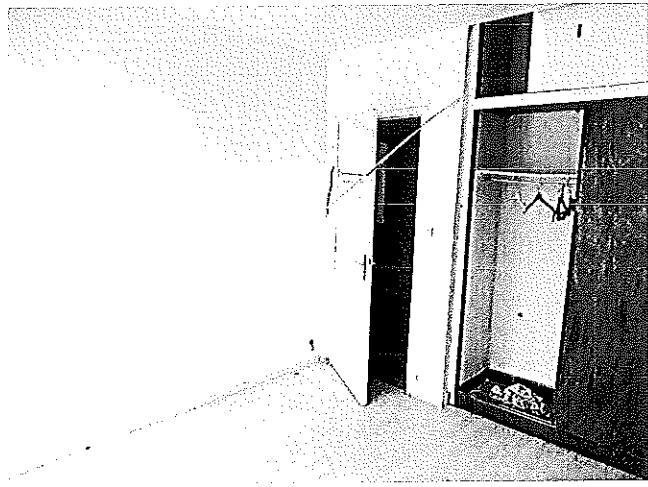
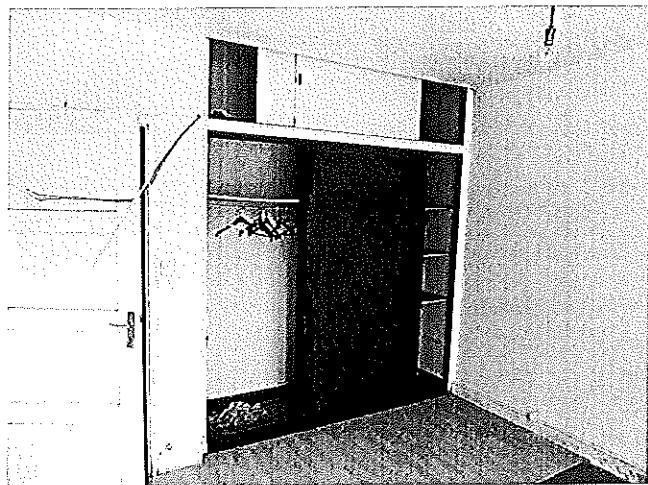
## **CHAMBRE :**

L'accès à la pièce s'effectue par une porte pleine enduite d'une peinture de couleur crème en état d'usage moyen.

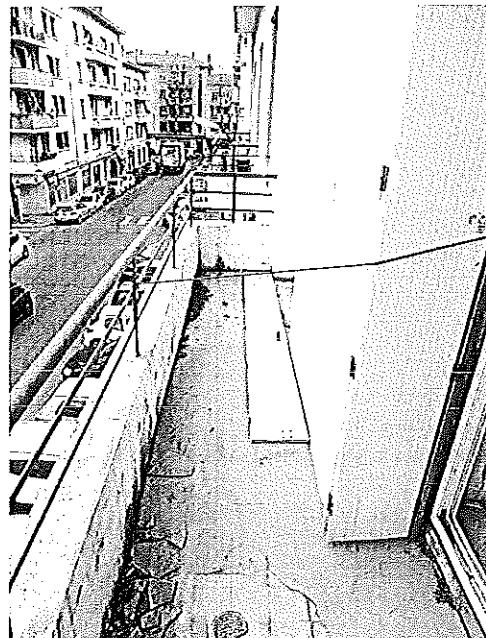
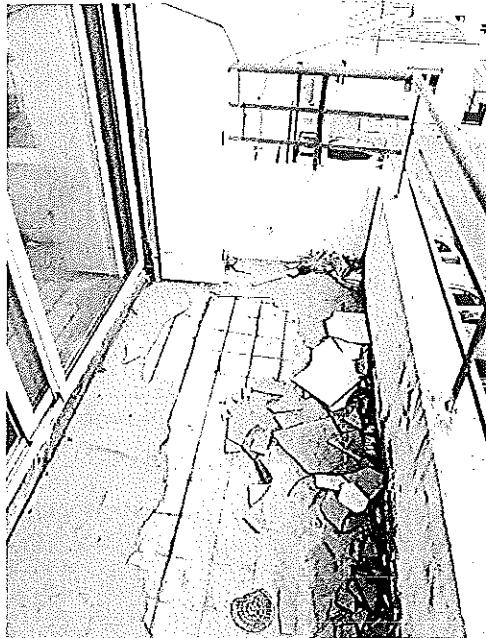
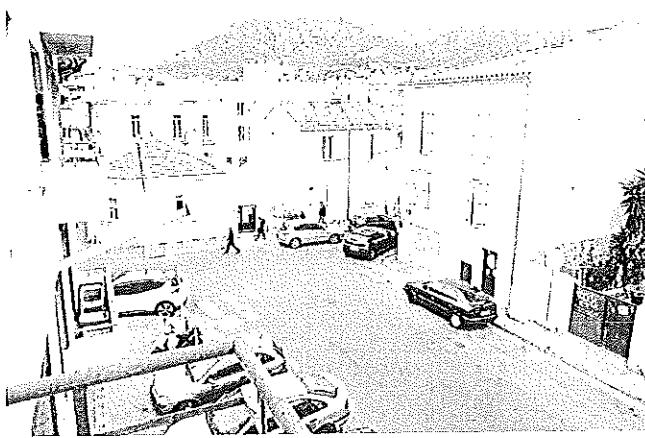
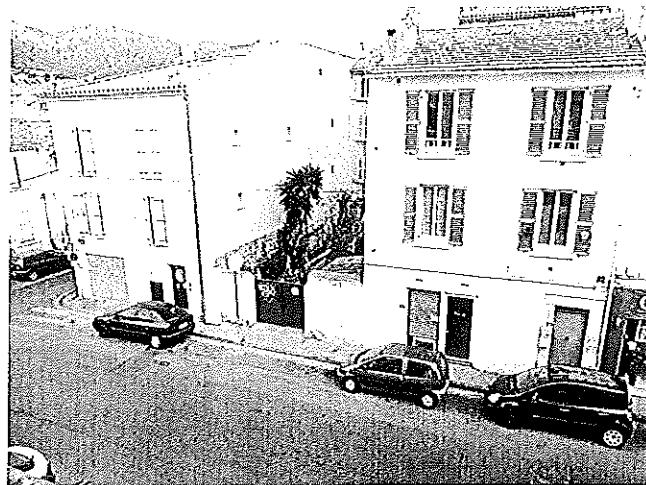
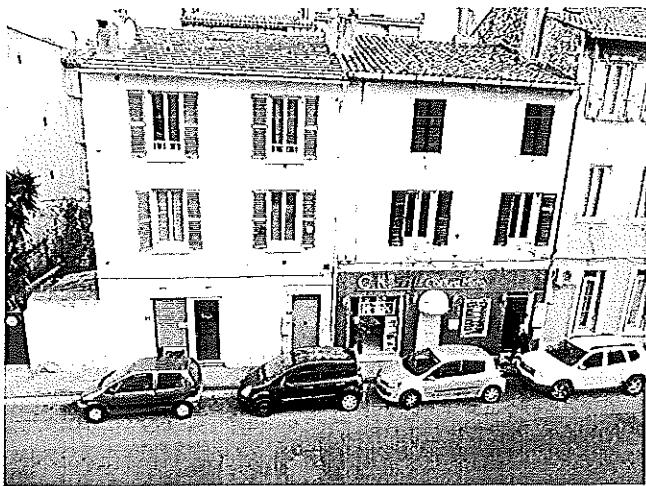
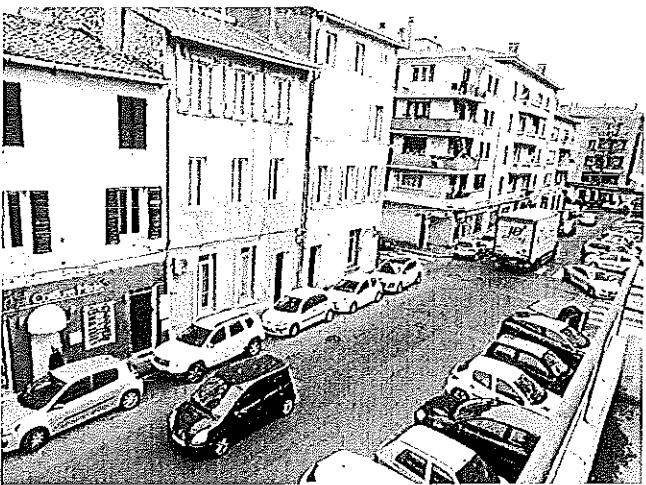
#### **BALCON :**

Le balcon est sécurisé par une barrière métallique enduite d'une peinture de couleur vert d'eau en mauvais état.

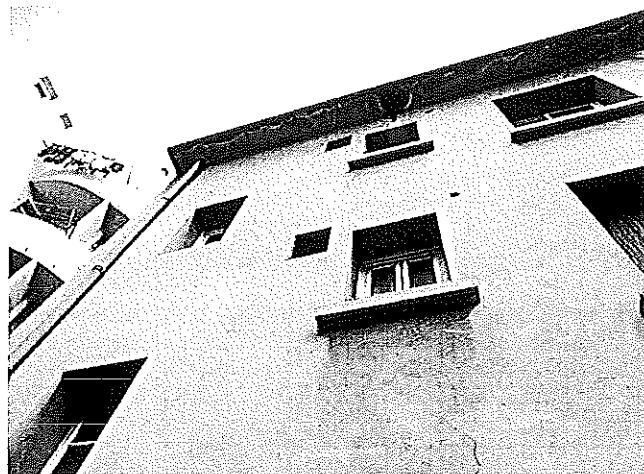
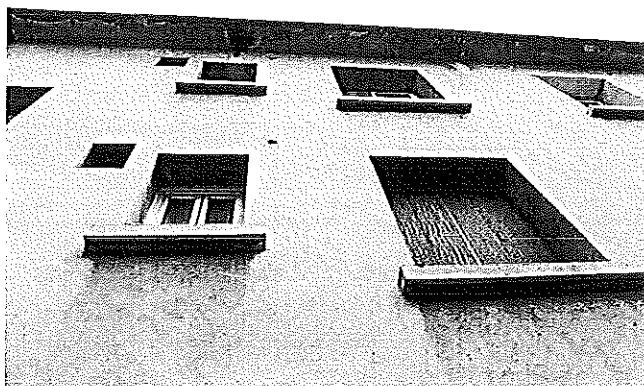
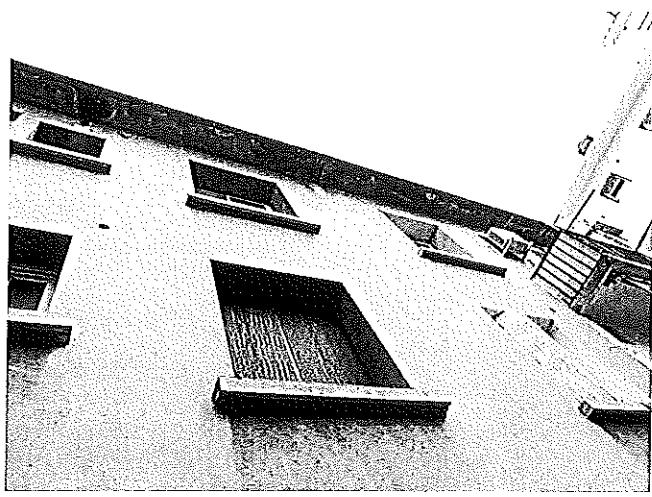
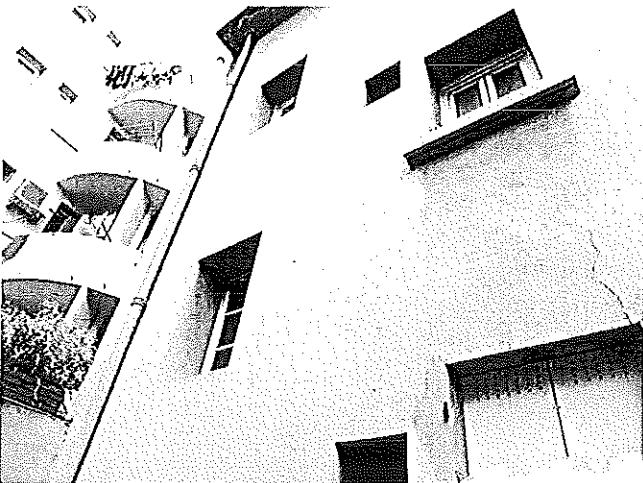
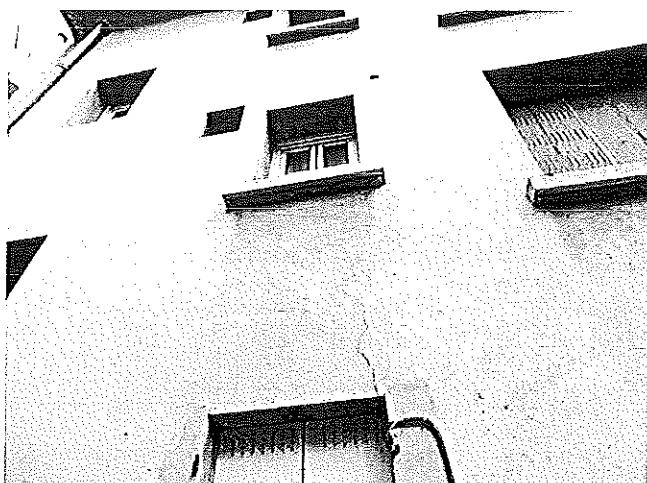
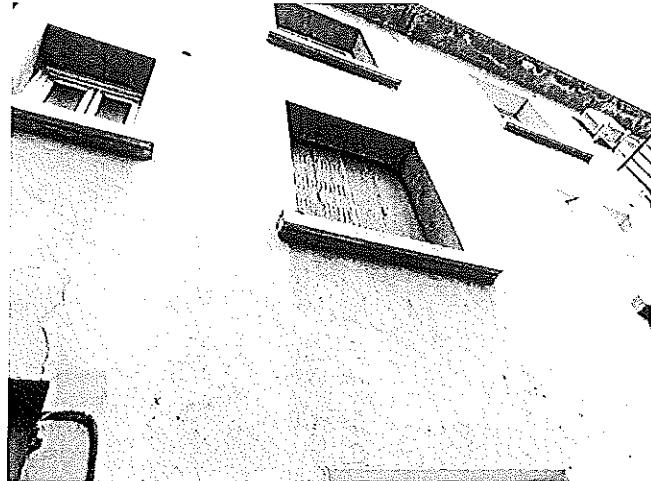
### **FACADES**

Les façades sont enduites d'un crépi de facture semi-récente en état d'usage moyen et légèrement défraîchi.
